Vidskär 1 (Parainen) MVID#2284

Vidskärin hylky vaikuttaa olleen ehkä noin 15 m pitkä, havupuusta rakennettu limisaumainen purjealus, joka on upotessaan ollut painolastissa. Aluksesta nostettu esineistö on ajoitettu 1300-1600-luvulle ja alustava radiohiilijoiutus 1300-luvulle. Aluksen jäänteet ovat kahdessa osassa: painolastikivikasan alla noin 11-12 m. syvyydessä sekä irrallisina lankkuina ja mm. ankkuripeli noin 25 m. syvyydessä.

Suoritettut tutkimustoimenpiteet

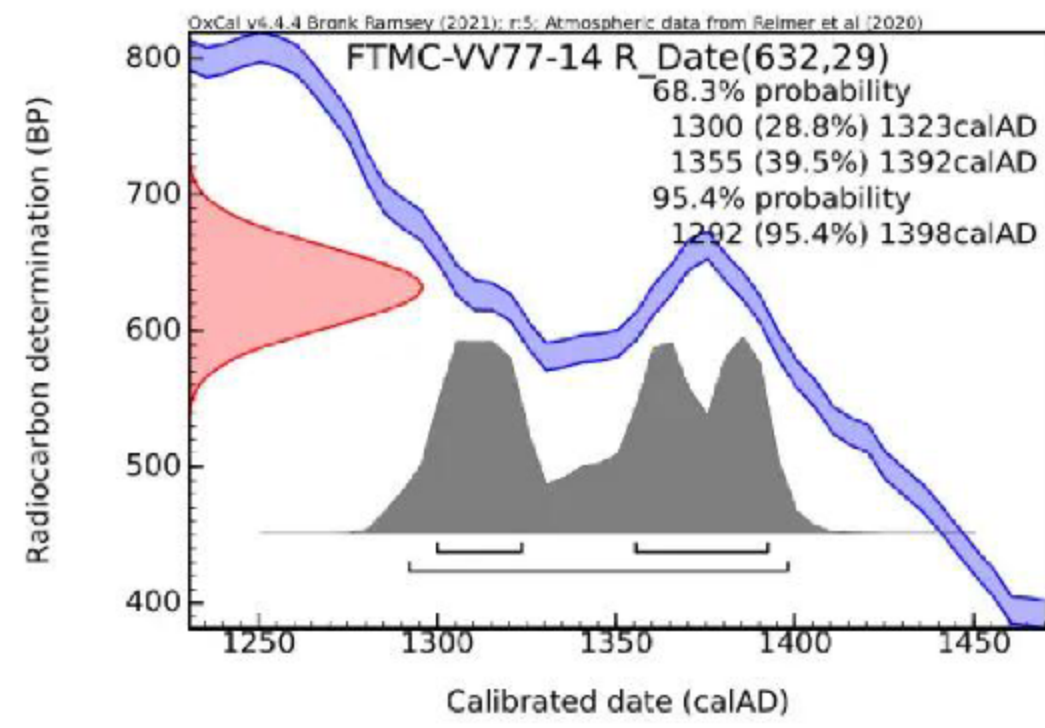
Fig. 14. Radiocarbon date 632±29BP (red), part of the calibration curve (blue) and the calibrated probability density function (grey) calculated in OxCal.

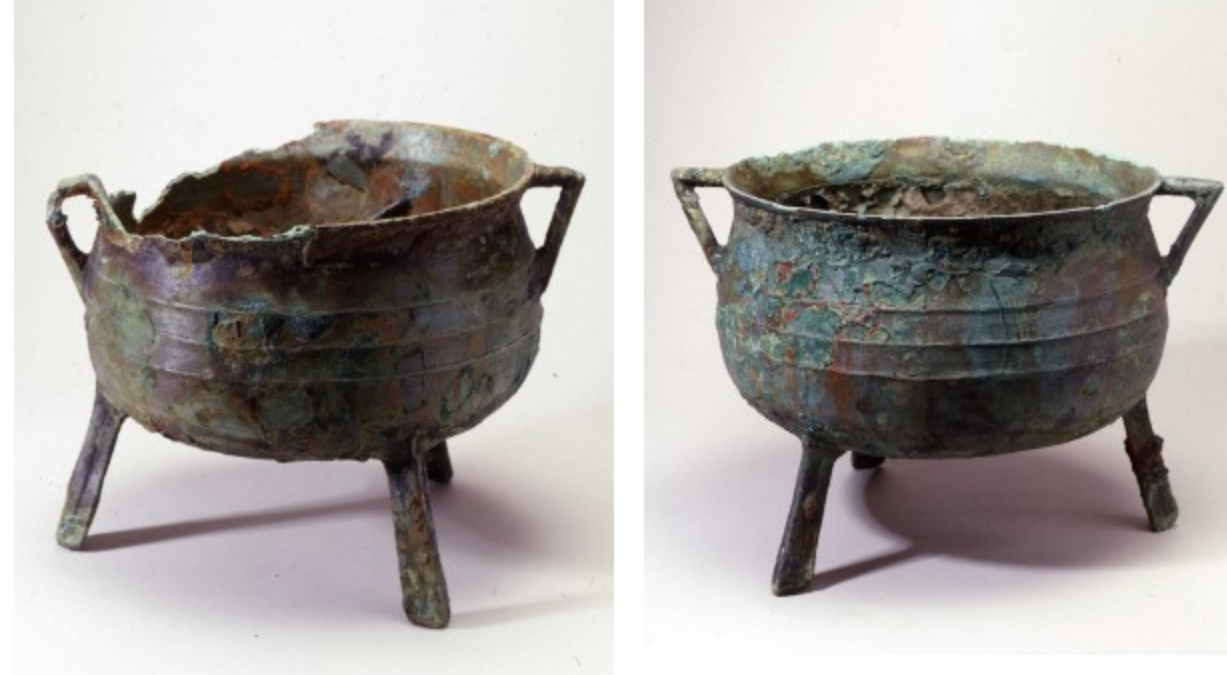
Mielenkiintoista on, että ehjemmän padan (SMM62003:1) sisäraunasta löytyi samanlainen valumerkki, kuin vielä hylkykohteesta olevasta padasta. Tuossa toisessakin jo nostetussa padassa (SMM62003:2) löytyy samasta paikasta fragmentti, joka viittaa siinä olleeseen samanlaiseen merkkiin. Tästä voitaneen päätellä, että kaikki kolme pataa on valettu samassa paikassa.

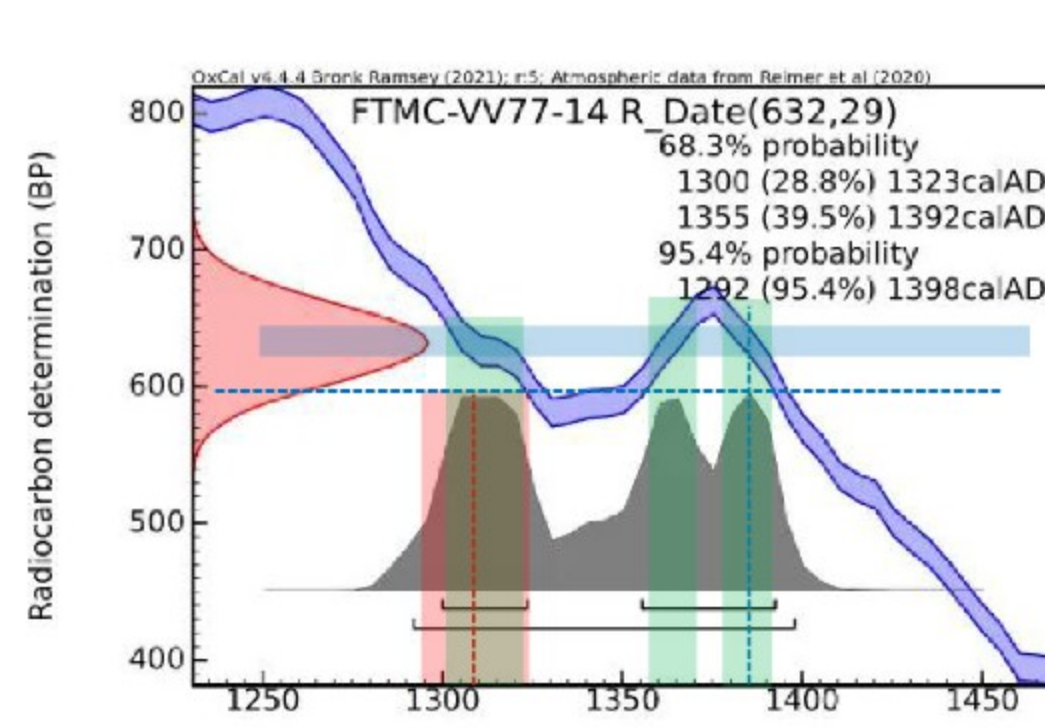
Alustava tulkintamme on, että kyseessä on vanhan limisaumaisen purjealuksen hylky. Puauneksen erodoitumisen ja rautaosien täydellisen korrodoitumisen perusteella on hyvin todennäköistä, että hylky on ollut upponneena yli 100 vuotta eli kyseessä on kiinteä muinaisjäänne. Lisäksi, kuten viereisestä AMS-ajoituksen tulkinnasta voi havaita, alustava ja poissulkeva AMS-radiohiilijoiutus sijoittaa hyllyn puumateriaalin vahvasti (yli 90% todennäköisyydellä) 1300-luvulle - mahdollisesti jopa sen alkupuolelle. Materiaalin tulkinta on vielä kesken, mutta hyllyn varsin ehjältä vaikuttava köliinjä lienee noin 15 m pitkä. Tosin sen ollessa hiekkapohjaan hautautuneena, kyseessä on vain karkea arvio. Painolastikivien välistä pilkistävien kaarien perusteella ei voi juurikaan tehdä valistunutta arviota aluksen tyypistä, mutta alarinteestä löytynyt portaittain pohjatukki viittaa limisaumaiseen alukseen. Vuolunäyte ja vaalea vuolujälki viittaavat havupuusta valmistettuun alukseen. Ankkuripelin koko viittaa pienempään alukseen ja tuo mieleen alustavasti 1400-luvun lopulle ajoitettua Jussarö-VI hyllyn vastaavaan. Alarinteestä löytyy niin ikään lankun kappale, joka on yli 60cm leveä. Havupuumateriaali ja limisaumainen rakennustekniikka viittaa mielestämme pohjoisen Itämeren laivanrakennusperinteeseen, mutta tämä alustava tulkinta saattaa muuttua, kun aluksen puumateriaalista saadaan jatkotutkimuksissa näytteitä luonnontieteellisiä alkuperäanalyysejä varten.

Fig. 14. Radiocarbon date 632±29BP (red), part of the calibration curve (blue) and the calibrated probability density function (grey) calculated in OxCal.
