### Vidskär 1 (Parainen) MVID#2284

Vidskärin hylky vaikuttaa oleen ehkä noin 15 m pitkä, havupuusta rakennettu limisaumainen purjelaus, joka on upotessaan ollut painolastissa. Aluksesta nostettu esineistö on ajoitettu 1300-1600-luvulle ja alustava radiohiilijoiutus 1300-luvulle. Aluksen jäänteet ovat kahdessa osassa: painolastikivikan alla noin 11-12 m. syvyydessä sekä irrallisina lankkuina ja mm. ankkuripeli noin 25 m. syvyydessä.

**Sijainti (WGS84) ja viimeisen tarkastuksen päiväys:** Lat: 59° 54.8640' N, Lon: 21° 27.7191' E // 5. heinäkuuta 2024  
**Syvyys & pituus & suunta:** 11-25 m, noin 16m, kolisuunta noin 100°/280°

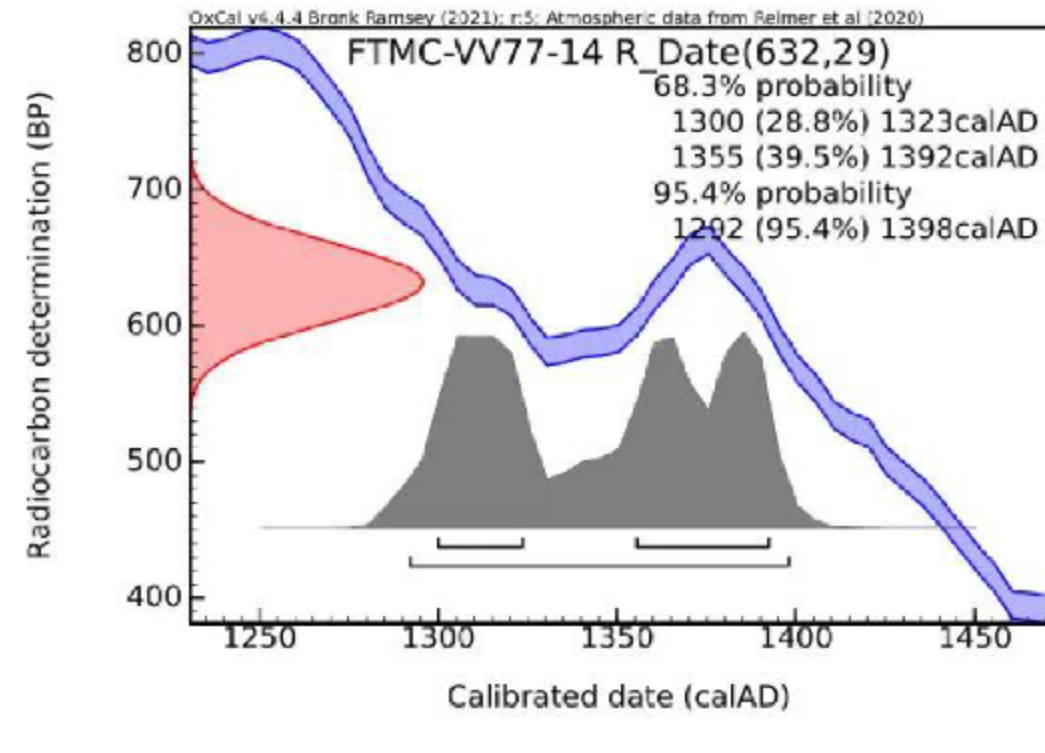
Fig. 14. Radiocarbon date 632±29BP (red), part of the calibration curve (blue) and the calibrated probability density function (grey) calculated in OxCal.

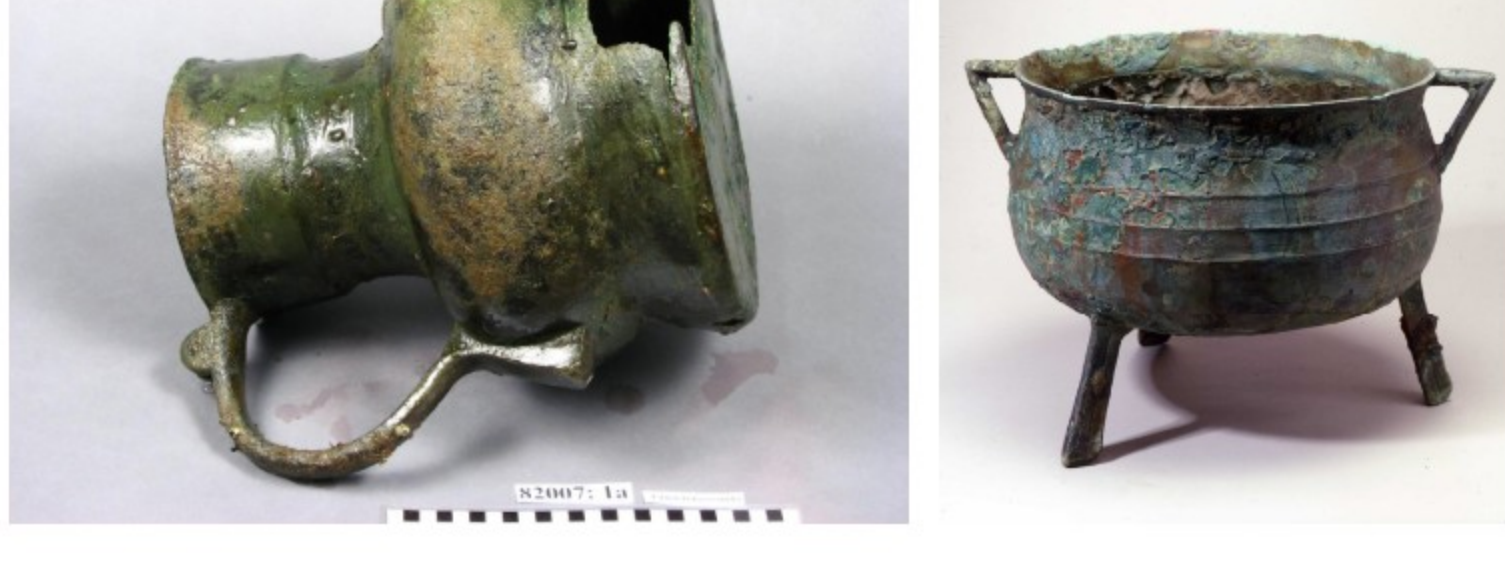
Mielenkiintoista on, että ehjemmän padan (SMM62003:1) sisäraunasta löytyy samanlainen valumerkki, kuin vielä hyllykohteesta olevasta padasta. Tuossa toisessakin jo nostetussa padassa (SMM62003:2) löytyy samasta paikasta fragmentti, joka viittaa siinä olleeseen samanlaiseen merkkiin. Tästä voitaneen päätellä, että kaikki kolme pataa on valettu samassa paikassa.

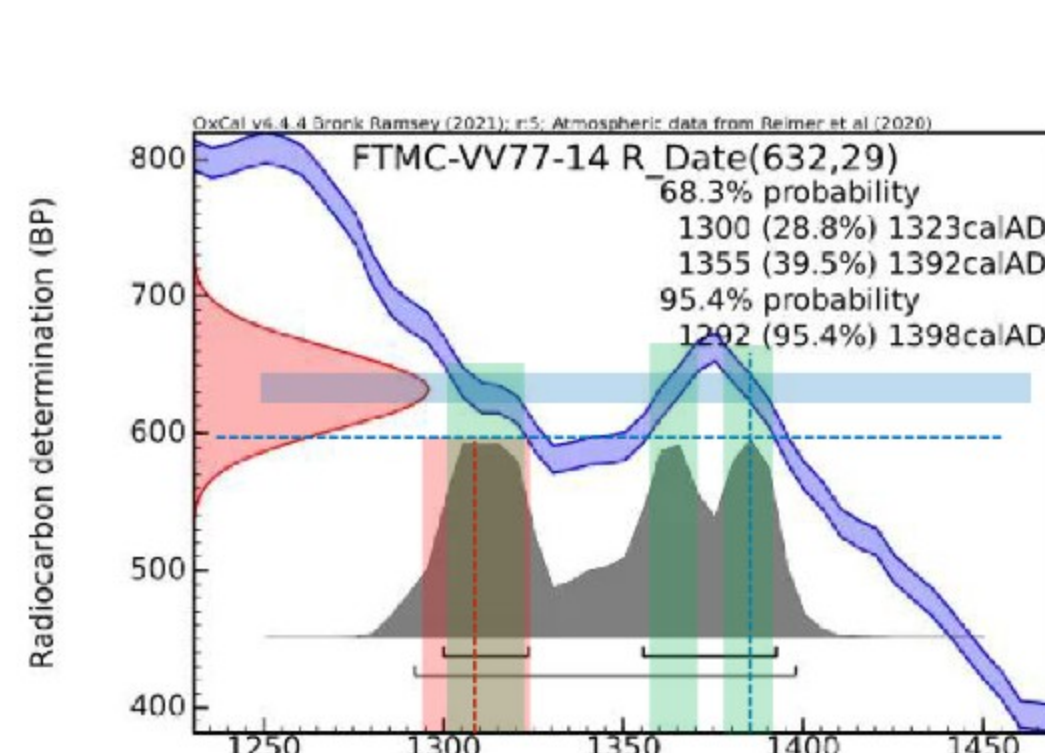
Alustava tulkinta on, että kyseessä on vanhan limisaumaisen purjelauksen hylky. Puuaineksen eroitumisen ja rautaosien täydellisen korrodoitumisen perusteella on hyvin todennäköistä, että hylky on ollut uponneena yli 100 vuotta eli kyseessä on kiinteä muinaisjäänne. Lisäksi, kuten viereisestä AMS-ajoituksen tuloksesta voi havaita, alustava ja poissulkeva AMS-radiohiilijoiutus sijoittaa hyllyn puumateriaalin vahvasti (yli 90% todennäköisyydellä) 1300-luvulle - mahdollisesti jopa sen alkupuolelle. Materiaalin tulkinta on vielä kesken, mutta hyllyn varsin ehjältä vaikuttava köllilinja lienee noin 15 m pitkä. Tosin sen ollessa hiekkapohjaan hautautuneena, kyseessä on vain karkea arvio. Painolastikivien välistä pilkistävien kaarien perusteella ei voi juurikaan tehdä valistunutta arviota aluksen tyypistä, mutta alarinteestä löytynyt portaattainen pohjatukki viittaa limisaumaiseen alukseen. Vuolunäyte ja vaalea vuolujälki viittaavat havupuusta valmistettuun alukseen. Ankkuripelin koko viittaa pienempään alukseen ja tuo mieleen alustavasti 1400-luvun lopulle ajoitetun Jussarö-VI hyllyn vastaavan. Alarinteestä löytyy niin ikään lankun kappale, joka on yli 60cm leveä. Havupuumateriaali ja limisaumainen rakennustekniikka viittaa mielestämme pohjoisen Itämeren laivanrakennusperinteeseen, mutta tämä alustava tulkinta saattaa muuttua, kun aluksen puumateriaalista saadaan jatkotutkimuksissa näytteitä luonnontieteellisiä alkuperäanalyysejä varten.

Fig. 14. Radiocarbon date 632±29BP (red), part of the calibration curve (blue) and the calibrated probability density function (grey) calculated in OxCal.
