Bastuhamn (Pellinki) MVID#1032

Bastuhamnin hylky vaikuttaa olleen havupuusta rakennettu, kattaaltaan limisaumainen purjealus, joka on ollut keskiläivästä hyvin levä ja pullea, mutta jonka keula ja perä ovat kavenneet melko jyrkästi ainakin vesilinjan lähellä. Keula- ja perävantaan ovat olleet suoria eikä aluksessa ilmeisesti ole ollut paljoa kantta, koska hyllystä ei ole tunnistettu polvia. Aluksen keulassa on ilmeisesti ollut liuskekiivistä kasattu tulisija. Hyllyn puuaines on alustavasti ajoitettu 1600-luvulle.

Syvyys & pituus & suunta: noin 2-4 m, noin 17-18 m, kölliliinja noin 30°/210°

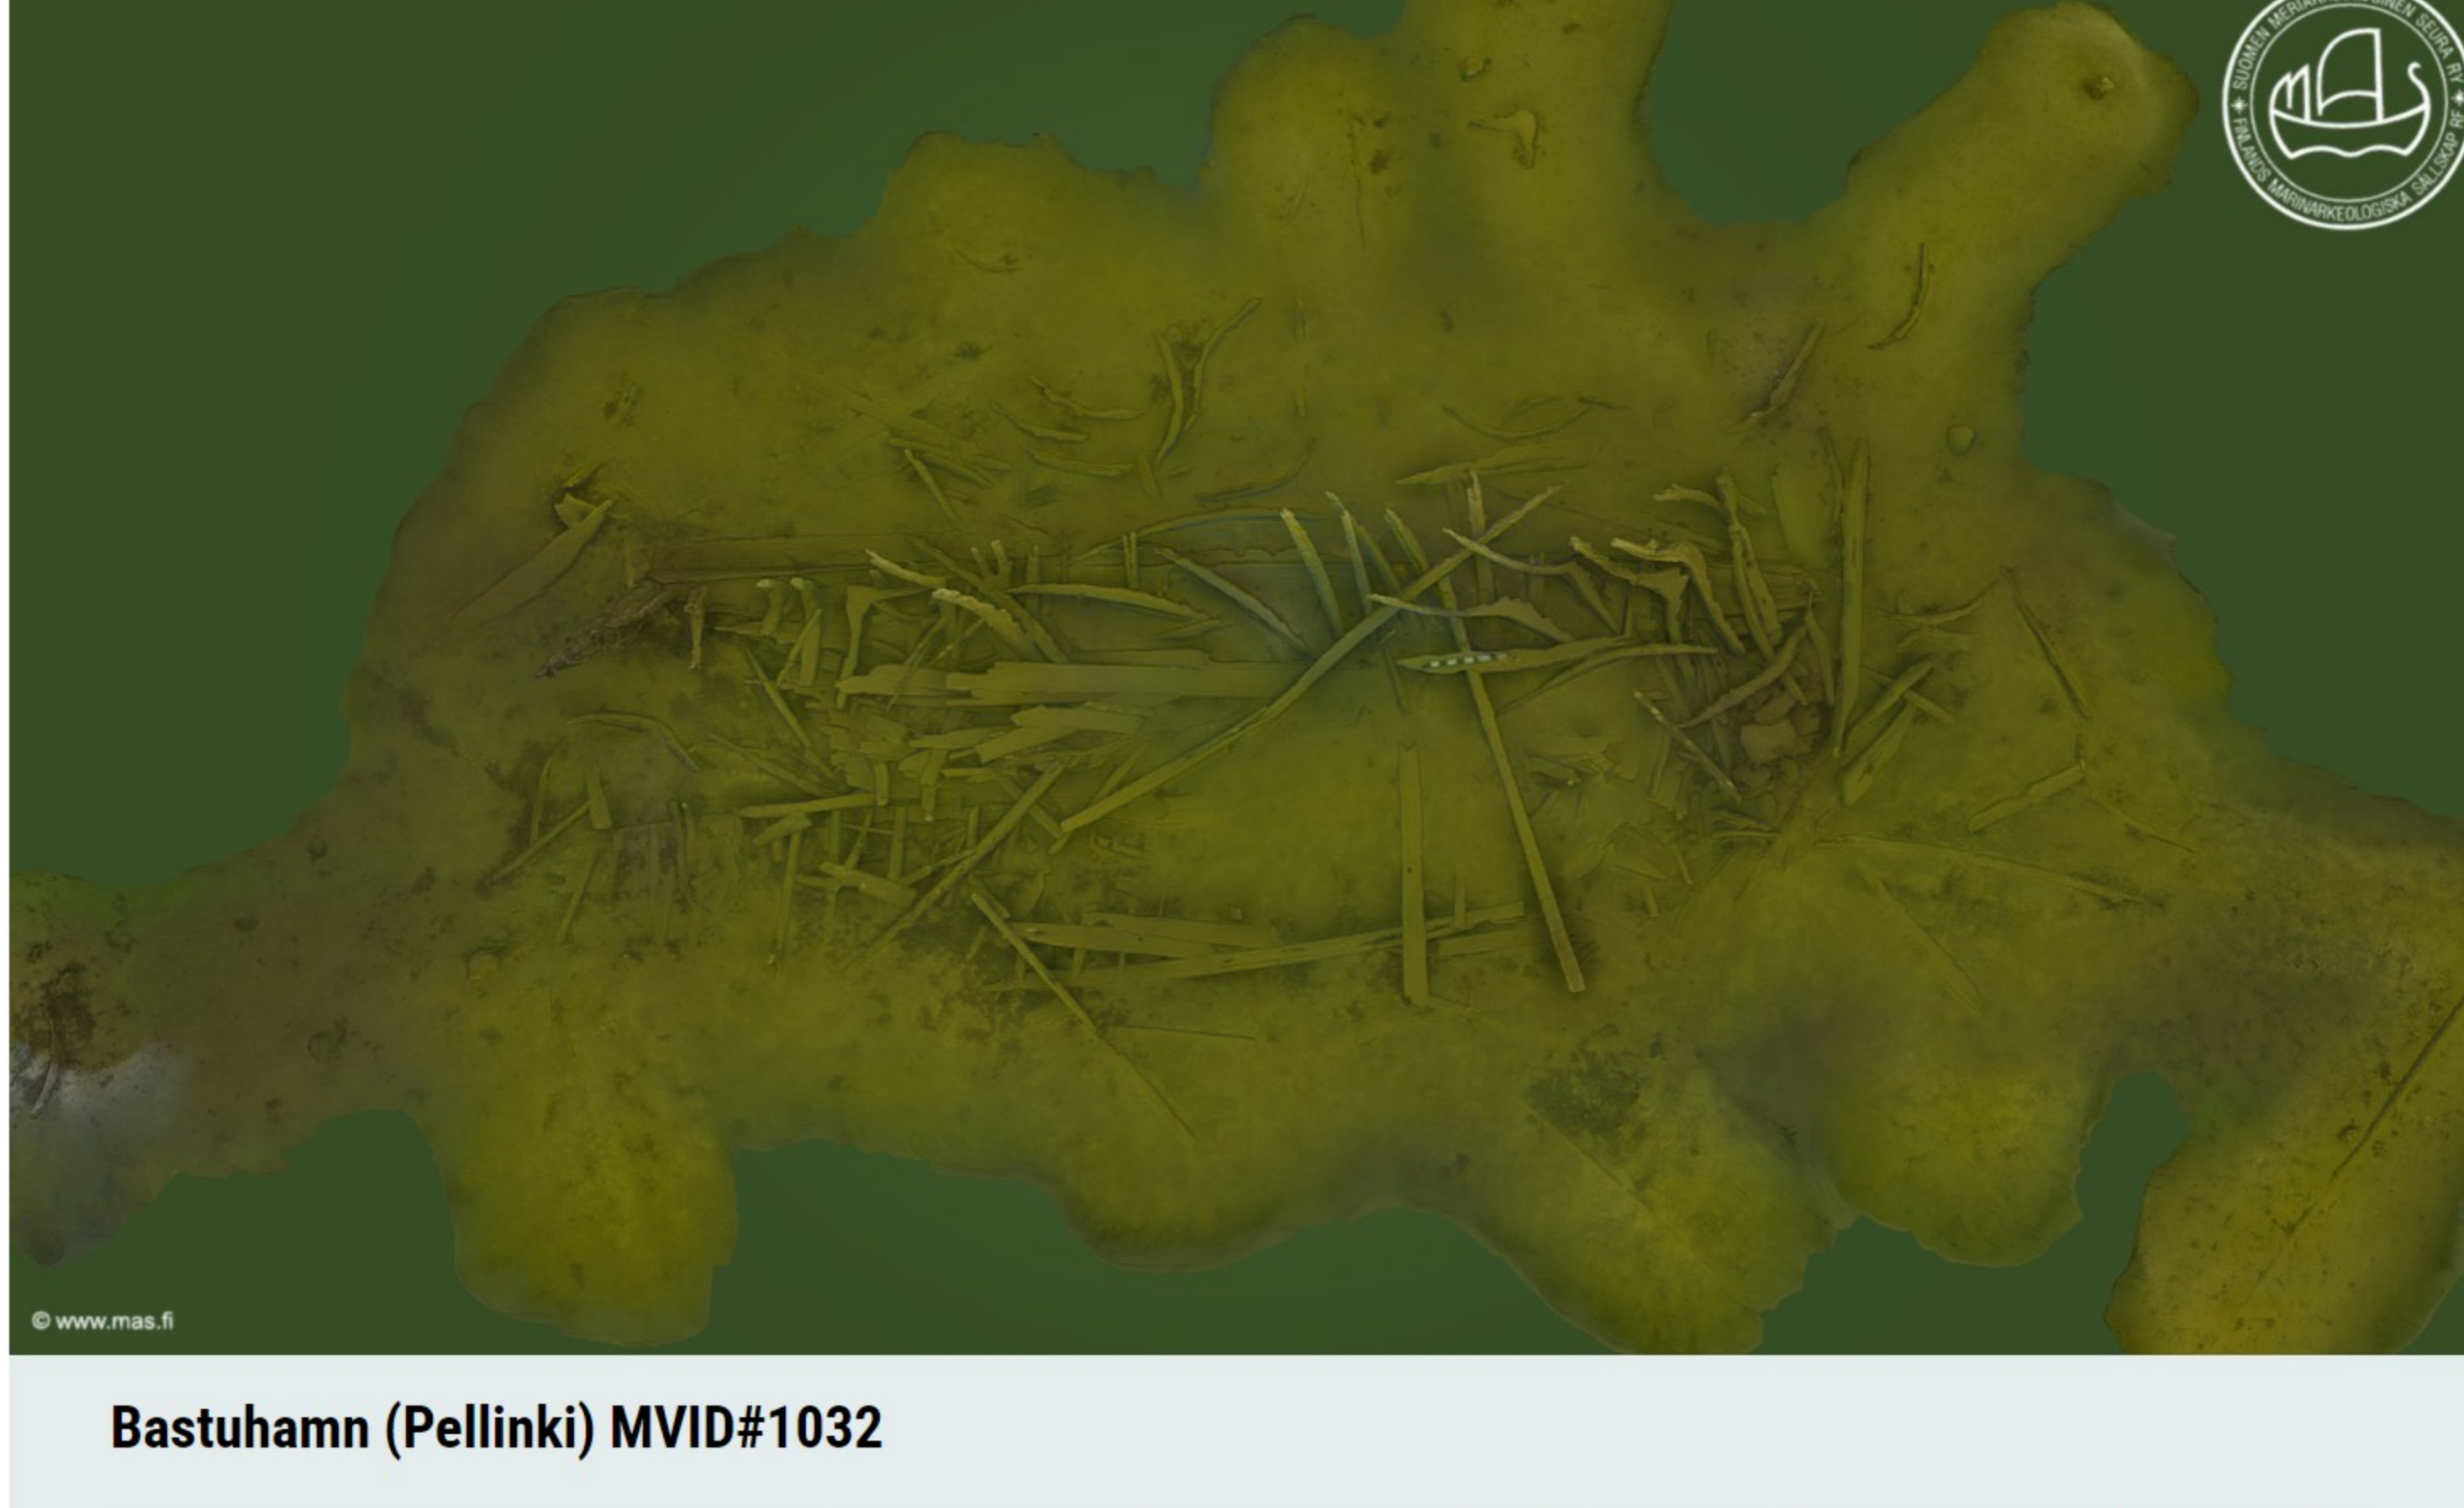
Hylkyalue on noin 20 kertaa 6 metriä ja lähes etelä-pohjoissuuntainen, perän (joka on määritetty perävantaassa olevien saranapaikkojen perusteella) ollessa etelässä eli lahden pohjukan puolella ja keulan pohjoisessa. Pohjatukit ja kaaret ovat kattaaltaan limisaumaisia. Perävantaan ja paapurin puolen kaarien perusteella hylky makaa noin 40 astetta styyrpuuriin kallistuneena eli hyllyn oikea laita on noin 40-60 cm mudan sisässä (mitattu sondaamalla). Kuten 3D-mallista näkee, styyrpuurin laidan peräosa on revennyt irti perävantaasta ja siirtynyt hieman itään eli rantaan päin. Paapurin laita on muutamaa alinta lankkua ja puolta tusinaa kaarta/pohjatukkia lukuunottamatta tuhoutunut. Hyllyn paapurin puolella makaa pitkä ja loiva kaari, joka kertoo omaa kieltään aluksen muodosta. Muutama metri hylkyalueesta koilliseen erottuu pohjasedimenteistä soikkeneva puu, josta tulee mieleen raakapu. Noin viitteen metriä hyllyn perästä kaakkoon pilkistää pohjasedimenteistä jonkinlainen kulho. Hyllystä ei havaittu lainkaan metalliosia, joskin perävantaassa on vielä erotettavissa ainakin kahden saranan upotukset. Kaarissa näkyy puisten liitostappien jäänteet ja kylkilautojen saumoissa erottuu naulanreiät. Hyllyssä ei havaittu mitään irtoesineitä hyllyn rakenneosien lisäksi.

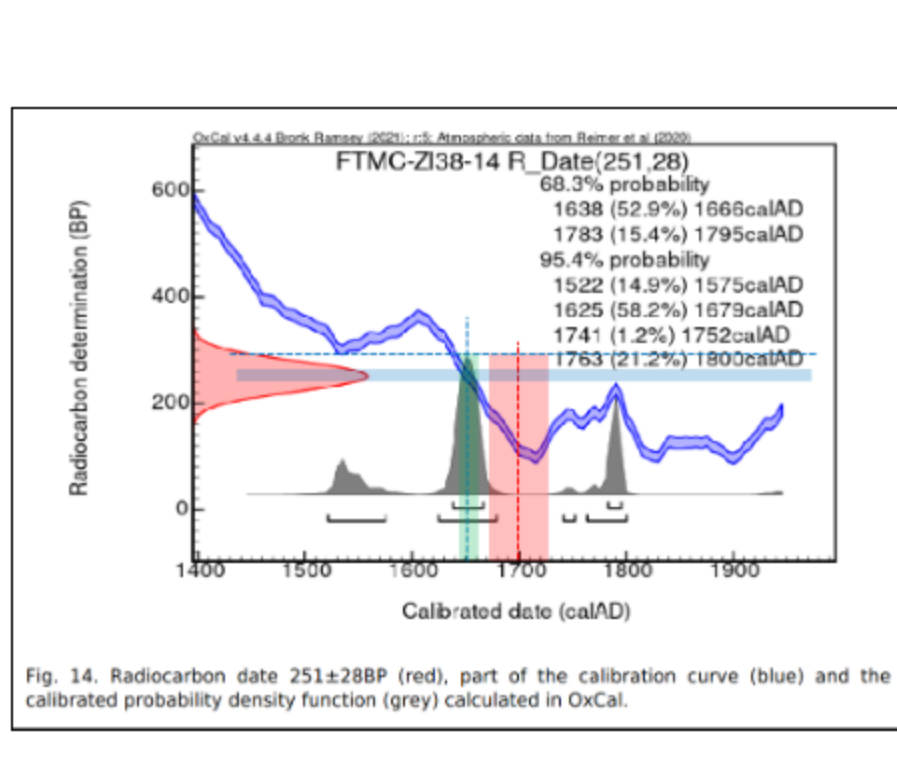
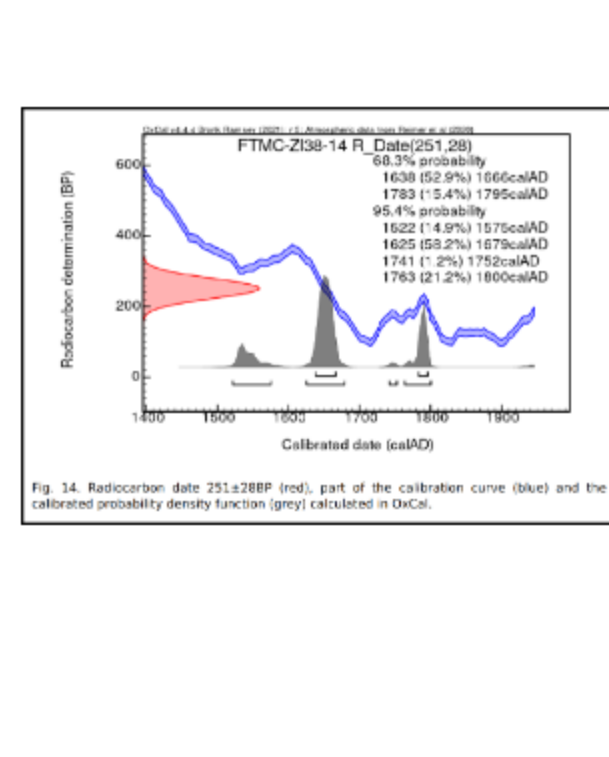
Hyllystä otetusta vuolunäytteestä teetettiin radiohiiliajoitus Vilnan yliopiston radiohiililaboratoriossa, joka antoi puunäytteen radiohiili-ikäsi 251 +/- 28BP. Kalibrointina ja tulkituttuna tulos sijoittaa puunäytteen 1600-luvun puoliväliin, joskin on pieni mahdollisuus, että näyte on sata vuotta vanhempi tai lähäsata vuotta nuorempi. Ajoitustulokset ovat aina todennäköisyyksiä. Oikealla olevista kuvista suurempi kuvaa radiohiili-ian kalibroinnin tulkittaa normaaleihin kalenterivuosin ja pienemmästä kuvasta voi ladata alkuperäisen laboratoriotuloksen. Myös jäännöshilimäärät ja pMC mittaukset löytyvät MAS:n tutkimusaineistoportaalista.

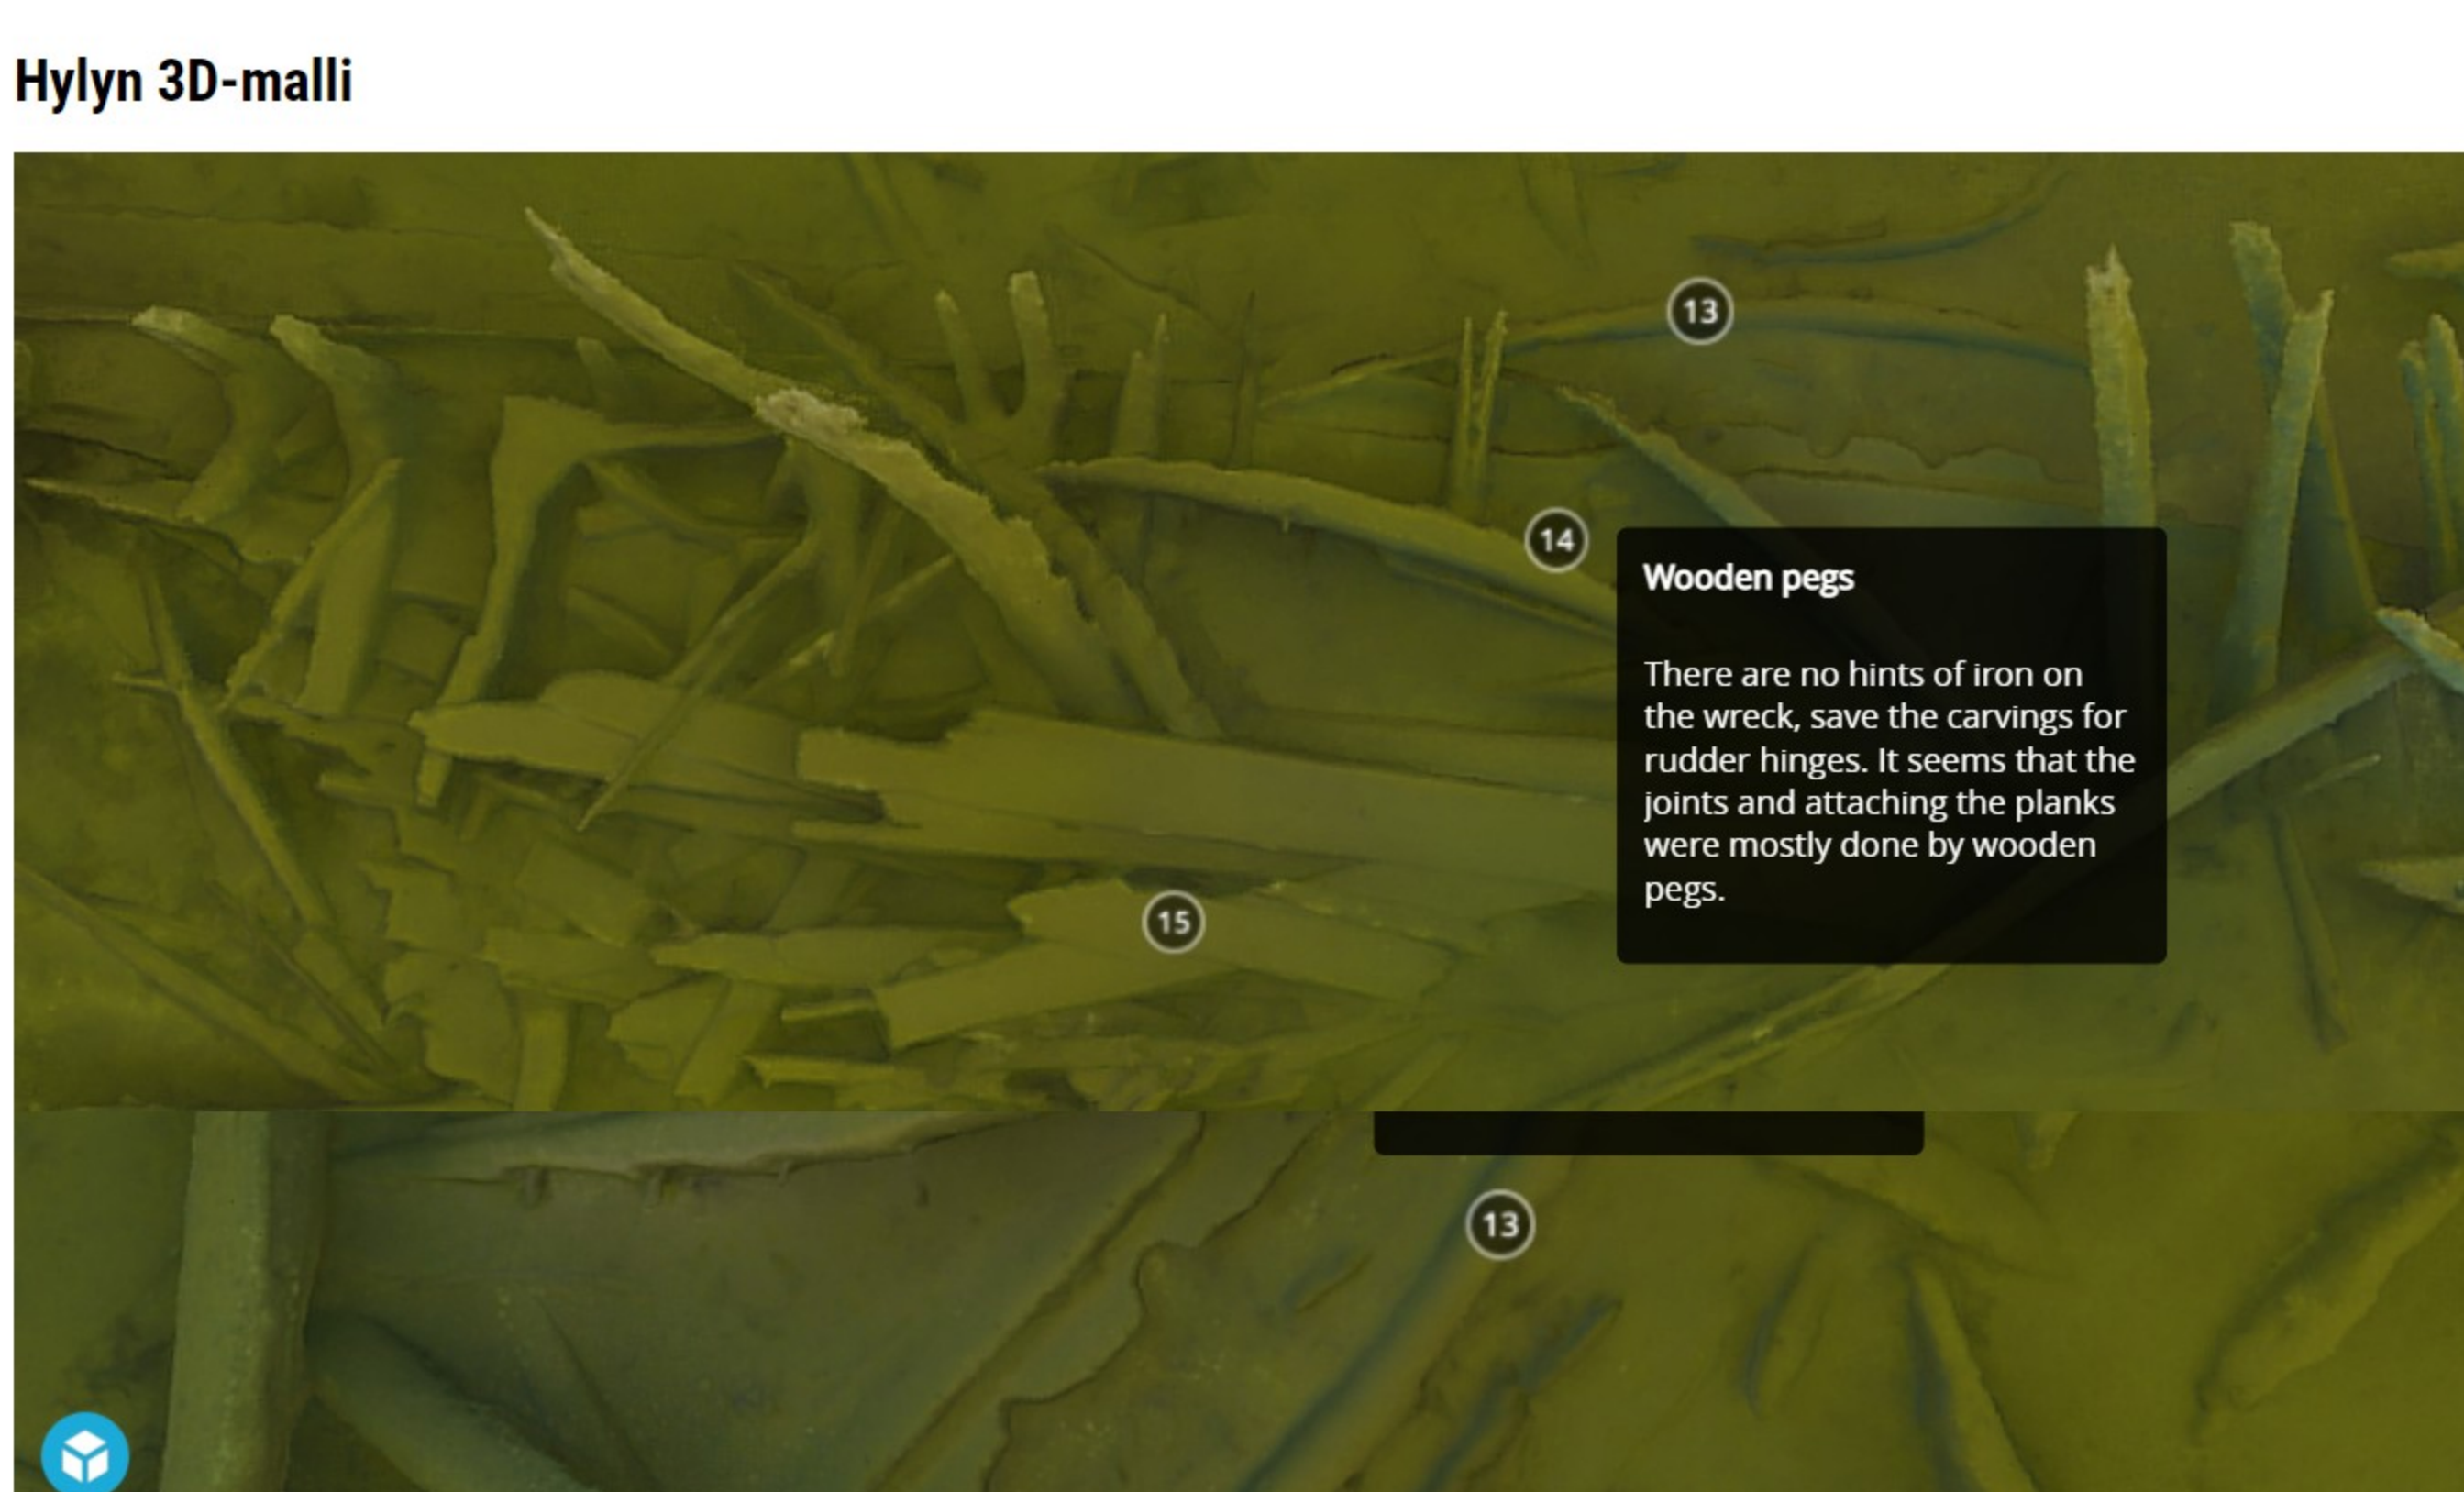
Hyllyn 3D-malli

Shipwreck Bastuhamn (Pellinki) by Suomen Meriarkeologinen Seura ry. on Sketchfab
