Asplundet pohjoisranta (Sipoo) MVID#1014

Suoritettujen tutkimusten tulokset

Kohteen kuvaus

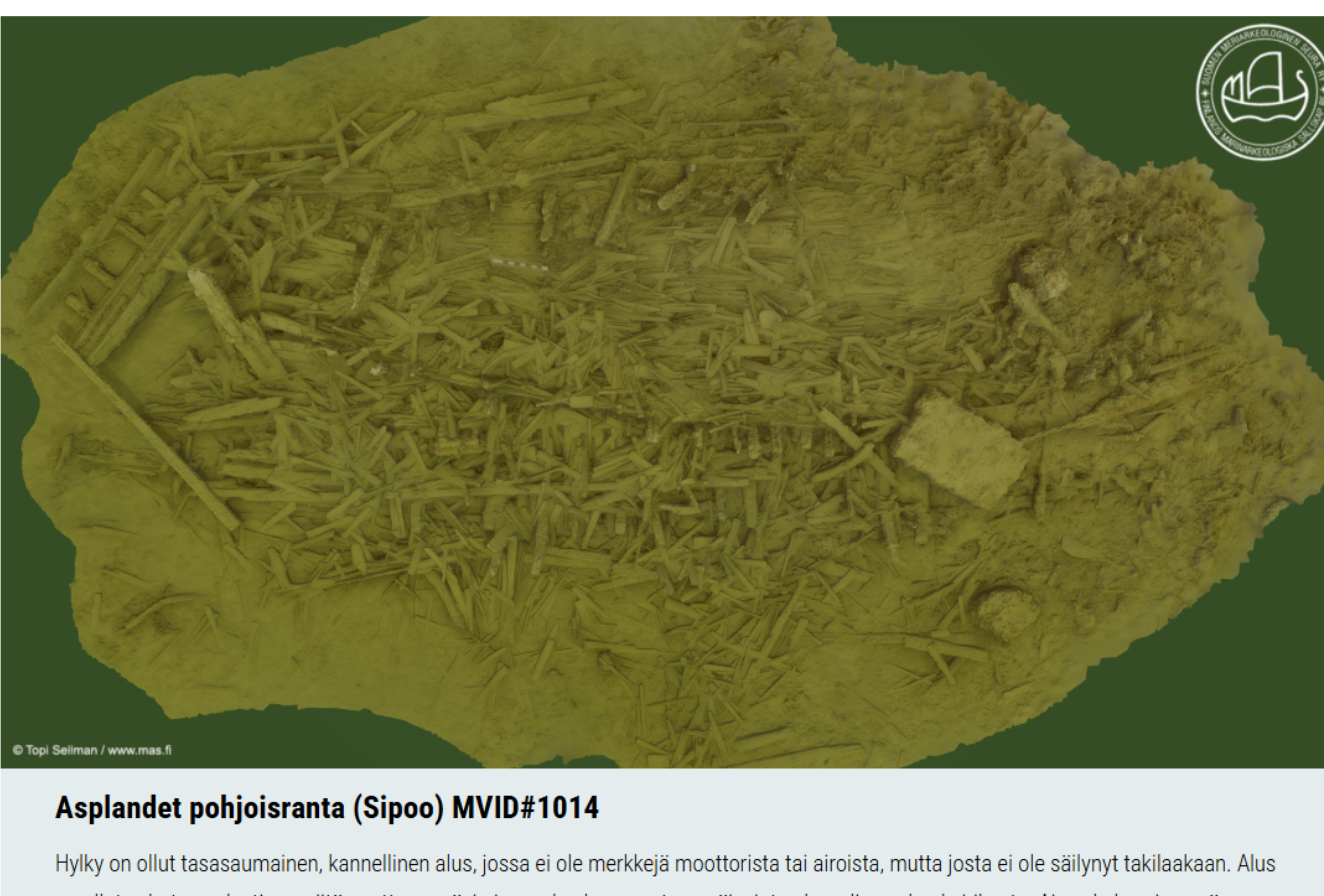
Hylky on ollut tasasaumainen, kannellinen alus, jossa ei ole merkkejä moottorista tai airoista, mutta josta ei ole säilynyt takilaakaan. Alus on ollut sahatavaraalastissa, siitä puuttuu peräsin ja sen keula on rantaan päin, joten kyse lienee haaksirikosta. Aivan hyllyn vieressä rannalla on kalliografinen kaiverrus "Linden 1865". Hylky on perävantaan rautasaranoiden korrodoitumisen perusteella 100-200 vuotta sitten upponut eli kiinteä muinaisjäänne.

Syvyys & pituus & suunta: 1-5m, noin 18m, köllilinjä noin 10°/190°

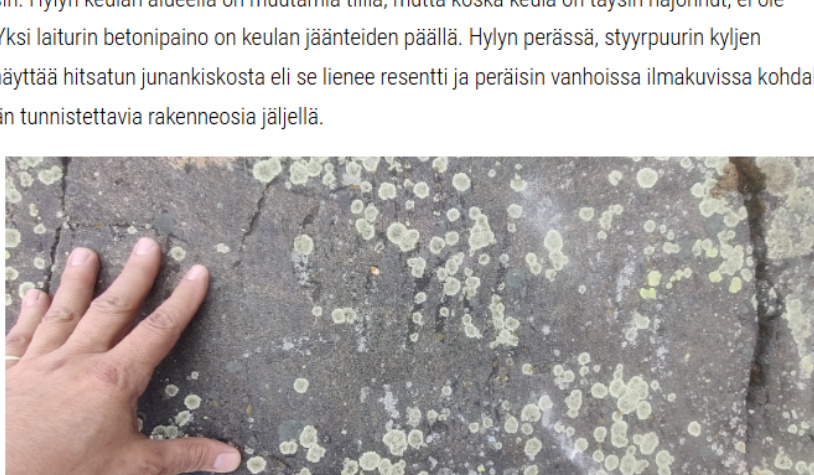
Saaren rannalla, hyllyn kohdalla on hienosti kaiverretty kalliografia, jossa lukee "Linden 1865". Tekstiä voi olla vaikea hahmottaa kuvasta, mutta alempana kuvakokoelmassa olevalla videolla sen hahmottaa helposti.
