Tavistholmen länsipuoli (Loviisa) MVID#1000039615

Suoritettujen tutkimustulosten tiivistys

Kohteen kuvaus

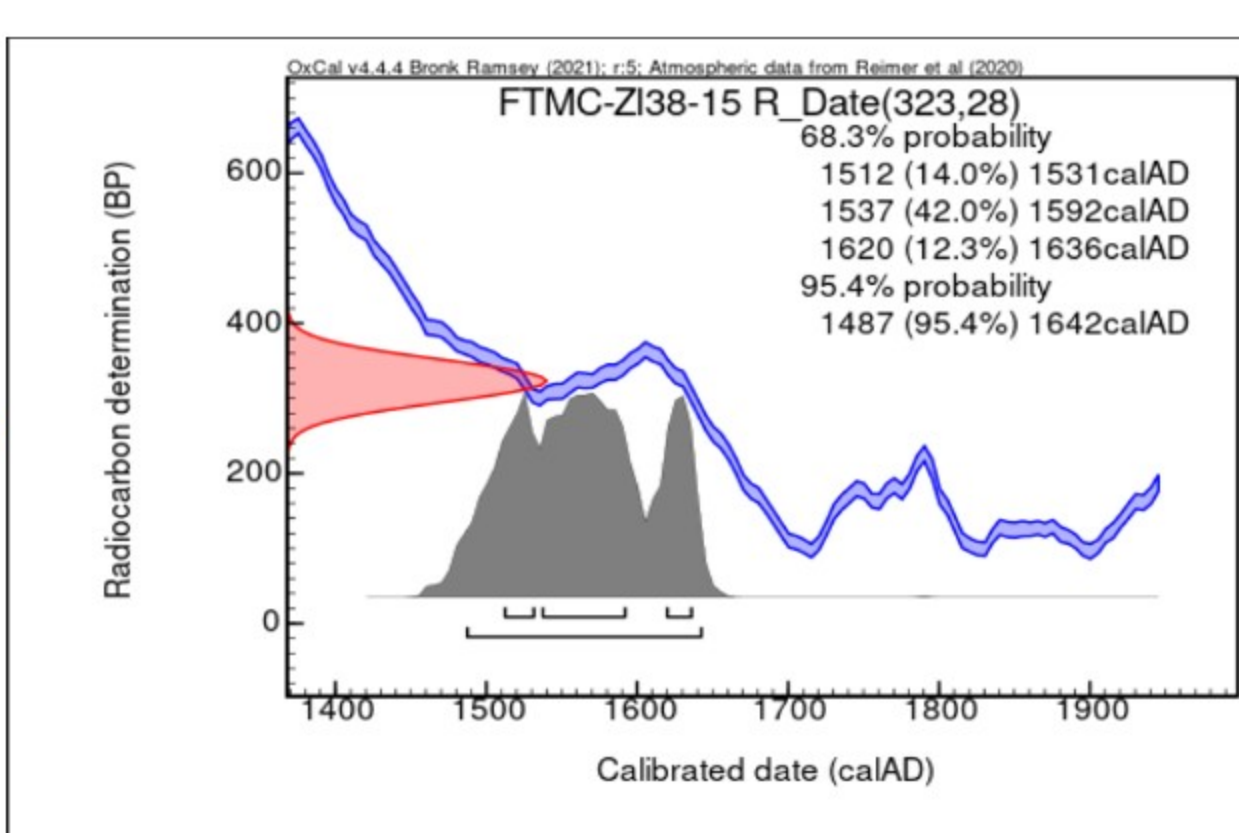
Fig. 15. Radiocarbon date 323±28BP (red), part of the calibration curve (blue) and the calibrated probability density function (grey) calculated in OxCal.

Tutkimuksen tarkoitus oli Suomen meriarkeologisen seuran keräämän Itämeren hylkyjen 3D-ontologian täydentäminen. Hylky paikannettiin GPS:n ja Kyppi.fi-palvelun koordinaattien avulla, jotka osuivat suoraan hylkyyn. Hylkyalueutta tutkittiin avannosta sukeltamalla ja vain kajoamattomin menetelmin. Hylkyä kuvattiin 4k videolla (Topi Sellman) ja 4k & FHD stereovideolla (Markku Luoto). Kuvaus suoritettiin alle metrin etäisyydeltä, mikä tarkoittaa, että kuvan erotellisyys on parempi kuin ihmissilmän vastaavalta etäisyydeltä. Mastonkengän lähellä olevasta kaaresta (annotaatio#15) otettiin pieni vuolunäyte radiohiiliajoitusta varten. Lisäksi havainnointiin yleisesti puumateriaalin laatua ja rakenteosien kiinnitysmenetelmiä. Topi Sellman teki hylystä 3D-mallin, jossa on yhteensä 5600 kuvaa ja joista muodostetussa 3D-mallissa on yli 11 miljoonaa monikulmiota, kooltaan noin 612MB. Sketchfabiin ladattu versio jouduttiin pienentämään noin kolmannekseen täydestä tarkkuudesta. Markku Luoto optimoi ja annotoi mallin Sketchfabissä. Samoin tällä sivulla olevat kuvat on poimittu Markku Luodon kuvaamasta 4k materiaalista. Alustavan, poisulkevan AMS-radiohiiliajoituksen kalibroimaton radiohiili-ikä oli 323±/ - 28 C14-vuotta. Oxcal kalibroitu tulokskäyrä on viereisessä kuvassa. Kaikki lähdemateriaali ja tulokset löytyvät yllä annettusta "masdownload"-linkistä.

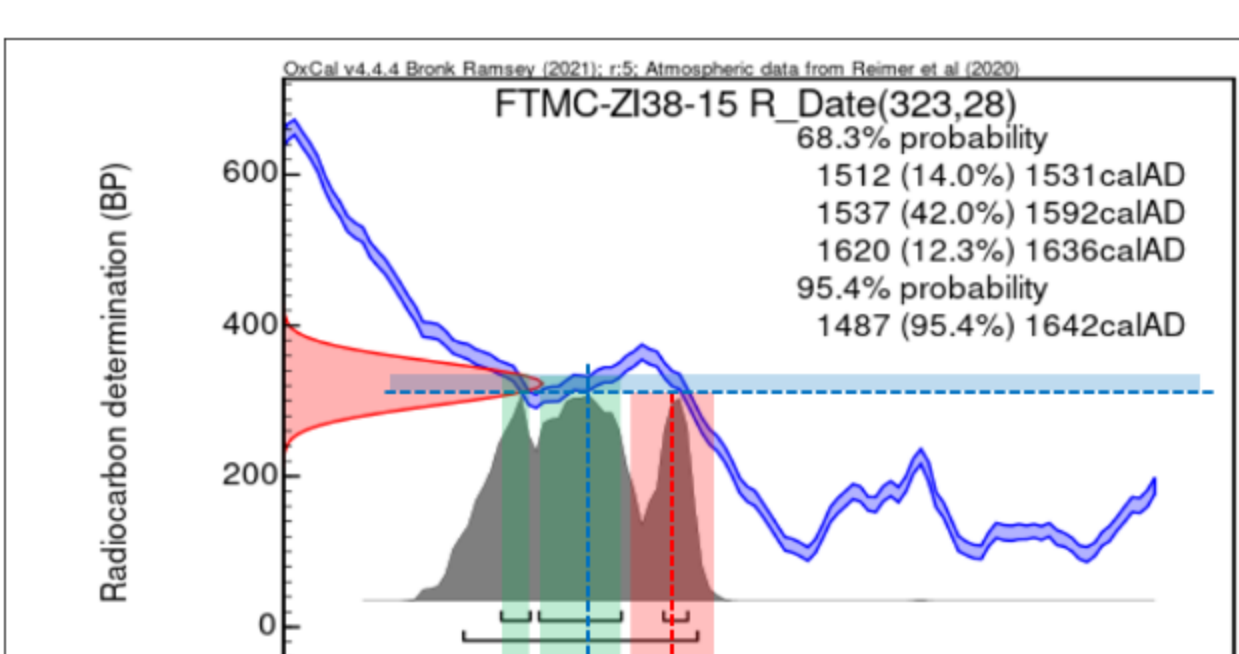
Fig. 15. Radiocarbon date 323±28BP (red), part of the calibration curve (blue) and the calibrated probability density function (grey) calculated in OxCal.

Havupuumateriaali ja limisaumainen rakennustekniikka tappiiliitoksineen viittaa mielestämme pohjoisen Itämeren laivanrakennusperinteeseen, mutta koggien "björnar" muistuttavat - toki paljon kevytrakenteisemmat - sikokölin sivutuet ovat ainutlaatuinen poikkeus muihin vastaaviin hylkyihin verrattuna. Näkyvissä olevat osat viittaavat keskeltä hyvin leveään, mutta keulasta ja perästä voimakkaasti kapenevaan alukseen. Keula- ja perävantaan suoruus viittaa vanhempaan, jopa keskiaikaiseen alustyyppiin, jota tukee myös Oxcal-kalibroinnin tulkintamme. Aluksen keulassa lienee tiilistä ja liuskekivistä päätellen ollut tulisija, joka viittaa avomeripurjehdukseen. Aluksen asento, keula rantaan päin, saattaa viitata siihen, että alus on vaurioituneena etsinyt hätäsatamaa ennen uppoamistaan. Sitä tukee myös painolastin puuttuminen eli aluksen lasti on pelastettu sen upotessa matalaan veteen. Alustavan radiohiiliajoituksen Oxcal-kalibroinnin tulkintamme sijoittaa hyllyn noin 80% todennäköisyydellä 1500-luvulle - mahdollisesti jopa sen alkuun, jolloin radiohiilen määrä on ollut laskussa => kalibroitu ikä on vanhempi kuin standardi-ikä. Tulkintamme on avattu viereisessä kuvassa.

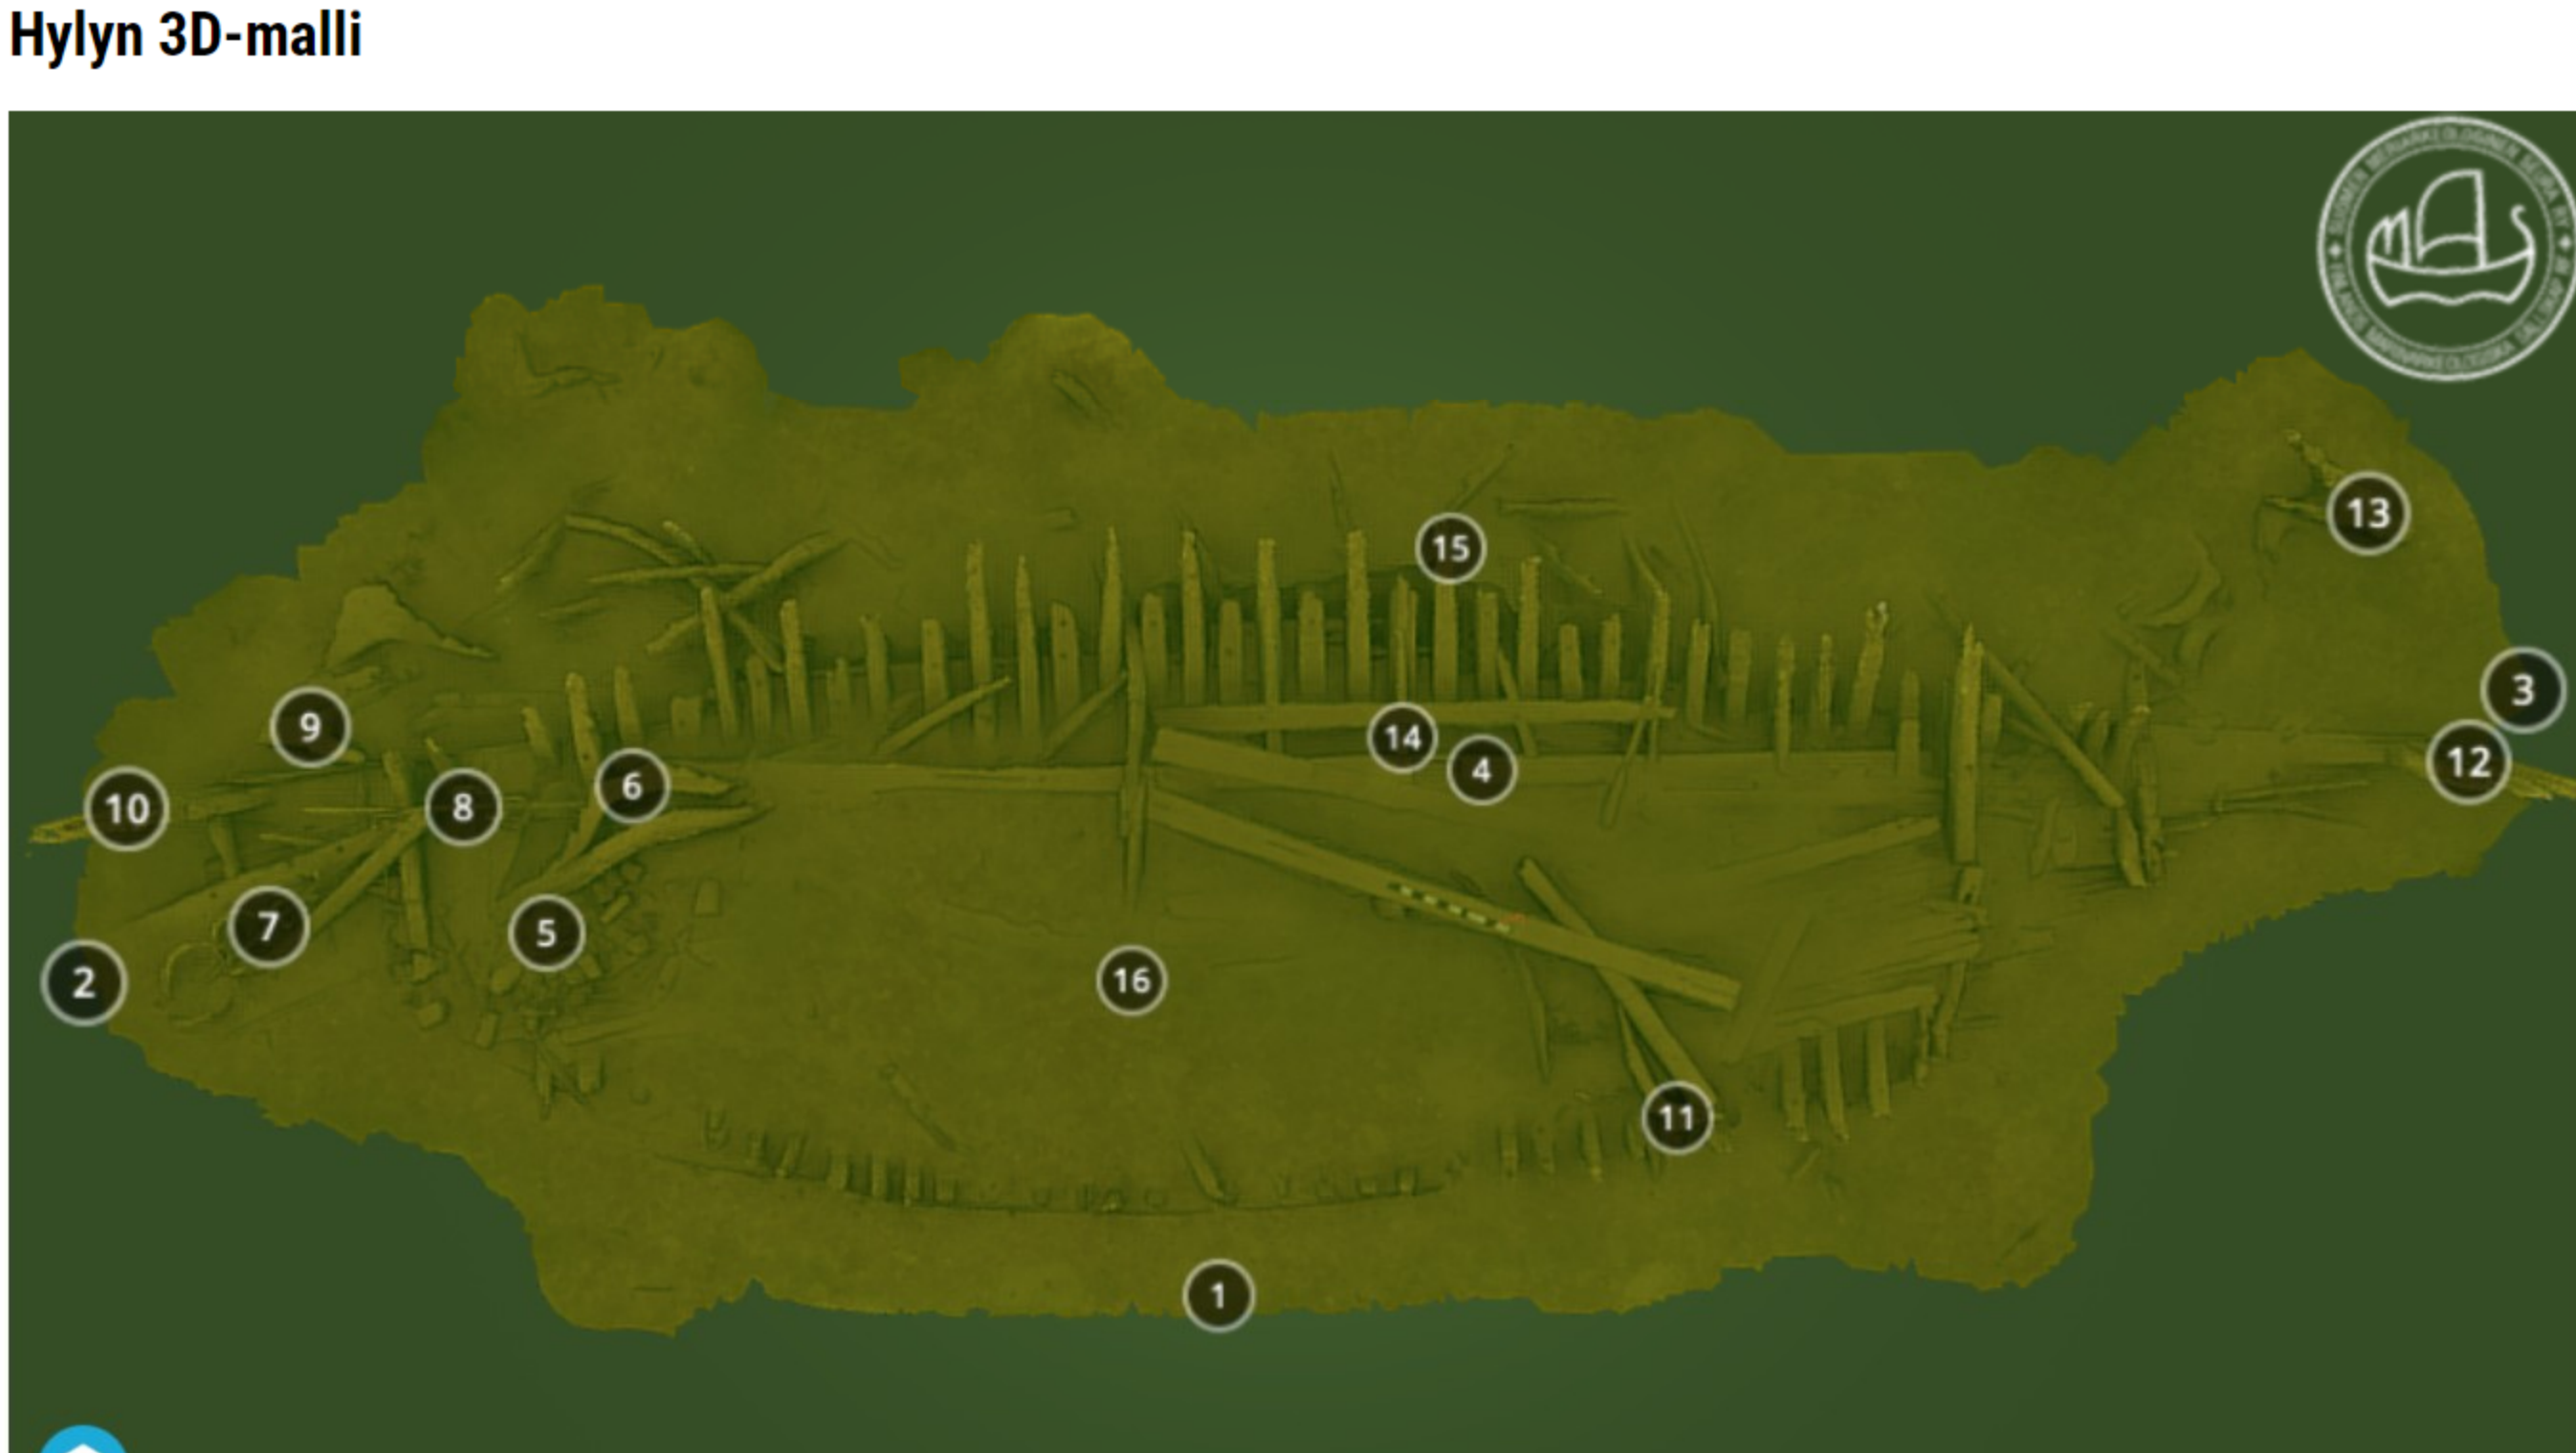
Hyllyn 3D-malli

Shipwreck Tavistholmen länsipuoli (Loviisa) by Suomen Meriarkeologinen Seura ry. on Sketchfab

Pohjan syvyys hyllyllä on noin 2,5 m. Hylkyalue on noin 20 kertaa 8 metriä ja lähes koillis-lounas suuntainen, perän (joka on määritetty perävantaassa olevien saranapaikkojen perusteella) ollessa lounaassa eli avomeren puolella ja keulan koillisessa kohti rantaa. Pohjatukit ja kaaret ovat kauttaaltaan limisaumaisia. Vuolujälki on vaalea. Sikoköli on suurimmaksi osaksi näkyvissä ja siitä erottuu yksi mastonkengä hieman keskilaivasta perään päin. Sikoköliin on salvottu pohjatukien päällä lepääviä tukia noin metrin välein. Keula- ja perävantaan sekä styyrpuurin puolen kaarien perusteella hylky makaa vajaan 30 astetta paapuuriin kallistuneena eli vasen laita on noin 30-40 cm mudan sisässä (mitattu sondaamalla). Kuten 3D-mallista näkee, hyllyn keula- ja peräosa kapenevat voimakkaasti ja jostain syystä molempien päiden viimeiset pohjatukit ovat irrallaan pohjalla hyllyn styyrpuurin puolella. Styyrpuurin laita on muutamaa alinta kylkilankua ja pohjatukkeja lukuunottamatta tuhoutunut. Hyllyn paapuurin puoleista laitaa on sedimenttien alla säilynyt jopa neljän metrin etäisyydelle sikokölistä mitattuna. Hylystä ei havaittu lainkaan metalliosia, joskin perävantaassa on vielä erotettavissa ainakin kahden saranan upotukset. Kaarissa näkyy puisten liitostappien jäänteet ja kylkilautojen liitoksissa erottuu naulanreikiä, mutta saumoista niitä ei siiltin takia erotu. Hyllyn keulaosassa on pieni kasa tiiliä ja liuskekiviä. Hyllyssä ei havaittu lastia tai painolastia, eikä myöskään mitään irtoesineitä hyllyn rakenteosien lisäksi.

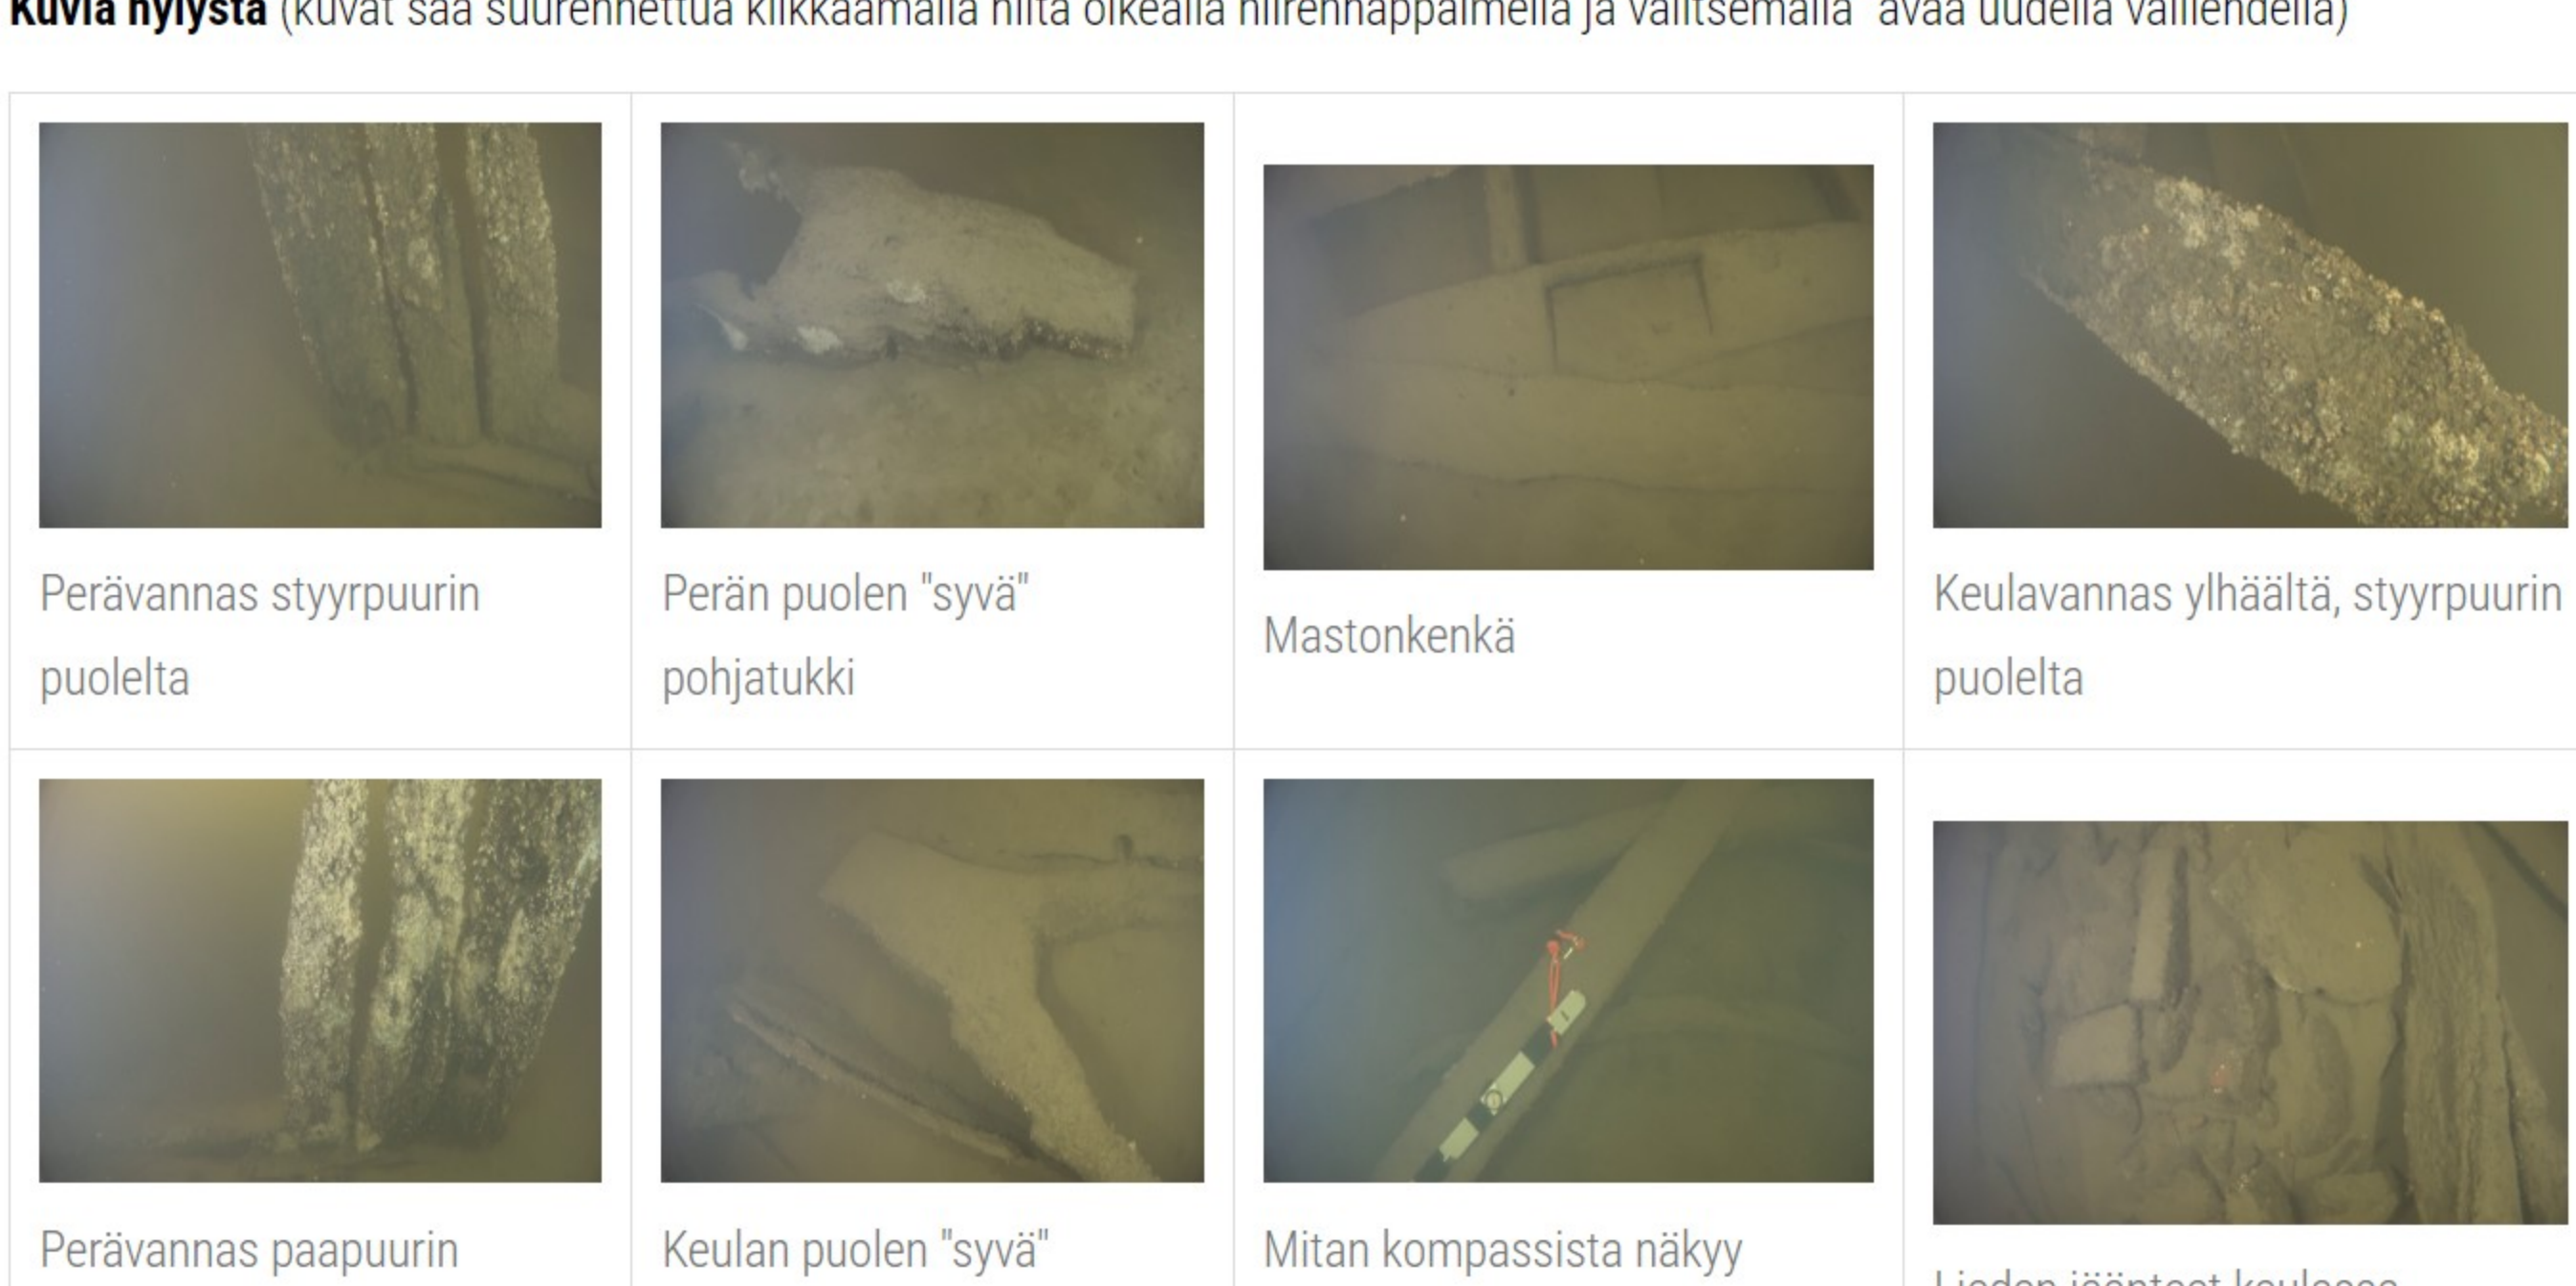
Kuvia hylystä (kuvat saa suurennettua klikkaamalla niitä oikealla hiirennäppäimellä ja valitsemalla "avaa uudella välilehdellä")

Materiaalin tulkinta on vielä kesken, mutta hyllyn varsin ehjältä vaikuttava köliinjä on noin 18 m pitkä. Keskilavan loivien pohjatukien ja sedimenteissä säilyneen paapuurin kyljen perusteella vaikuttaisi siltä, että alus on voinut olla keskeltä jopa 7 m leveä. Sikoköli näyttää siirtyneen jopa 2-3m perään päin, koska sen etuosa ei nyt tukeudu mihinkään. Tämä selittää maston kengän nykyisen sijainnin pituussuunnassa. Aluksessa on melko varmasti ollut vain yksi masto, koska toista mastonkengää ei näy sikoköliässä. Kaaria ja kylkilankuja havainnoitaessa sekä kaaren vuolunäytettä otettaessa sai vaikutelman (vaalea vuolujälki), että kyseessä on ollut ainakin pääosin pehmeistä puulajeista kuten havupuista valmistettu alus. Täysin porrastettujen pohjatukien ja kaarien perusteella aus vaikuttaa olleen kokonaan limisaumainen ja ainakin pääosin avonainen "palko", koska hylystä löytyy vain pari polvea tai mahdollista kansipalkkia. Aluksen pohjalla vaikuttaa olleen garneerausta. Keulan ja perän kölistä nouseva rakenne on ollut hyvin kapea harvinaisen korkealle saakka äärimmäisistä pohjatukeista päätellen, jotka niin ikään ovat Suomen oloissa ainutlaatuisia korkean ja kapean profiilinsa takia.
