Uunihylky (Kirkkonummi) MVID#1183

Sijainti (WGS84) ja viimeisen tarkastuksen päiväys: Lat: 59° 56.9607' N, Lon: 24° 25.1453' E // Heinäkuu 2022

Tutkimusryhmä ja raportoija: MAS Porkkalan tutkimusleirit ja Markku Luoto

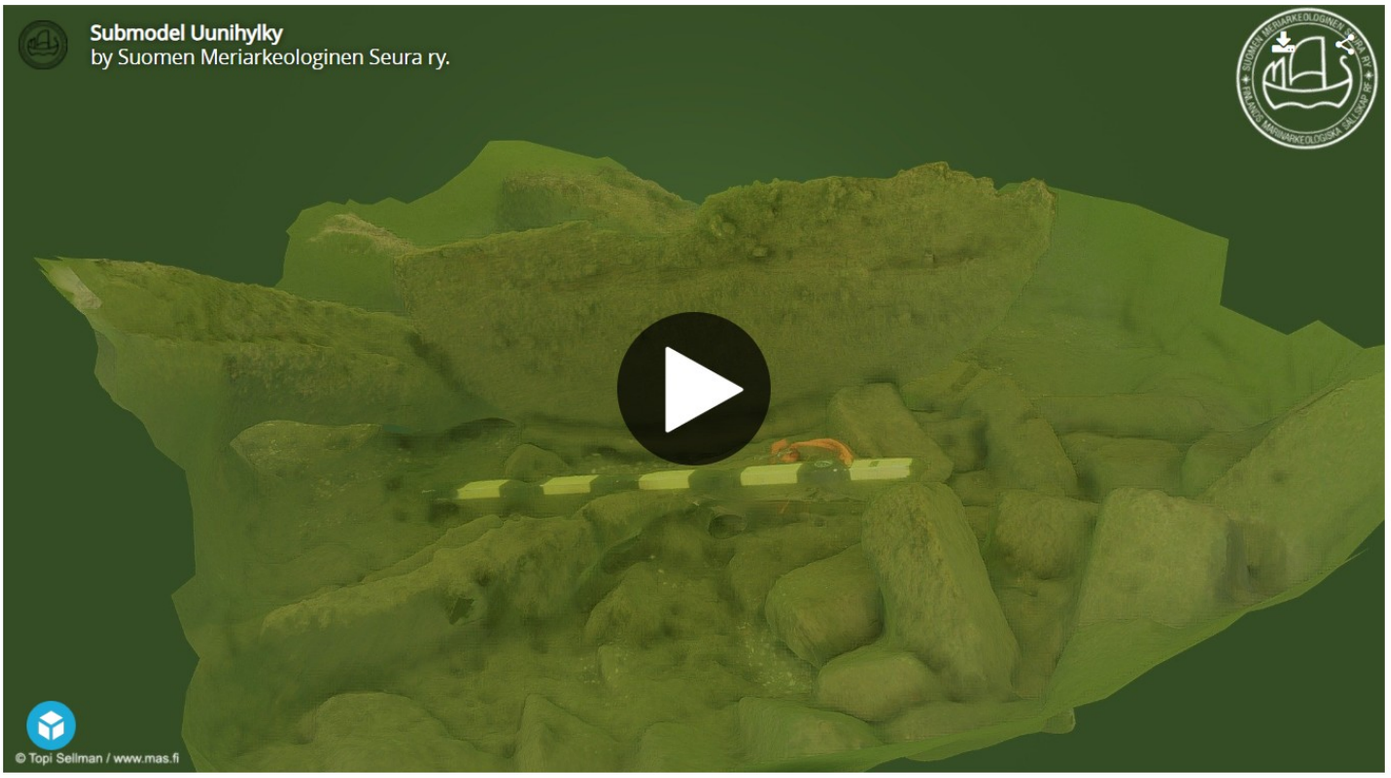
Osamalli kevään 2022 aikana kyljelleen väännetystä härkätynnyristä

Koko hylkyalueesta tehtiin 3D-malli, jossa on yhteensä 17 513 kuvaa, joista muodostetussa 3D-mallissa on yli 30 miljoonaa monikulmiota, kooltaan noin 1,8 GB. Sketcfabiin ladattu versio jouduttiin pienentämään noin neljännekseen täydestä tarkkuudesta. MAS:n 2022 kenttätyöleirillä huomattiin, että lieden vieressä olleen ison "kylpytynnyrin" pohja oli ilman lupaa käännetty pystyyn. Havaitusta kajoamisesta tehtiin ilmoitus Museovirastolle. Tynnyrin pohjasta tehtiin osamalli, jossa on 97 kuvaa, n. 730 000 monikulmiota, kooltaan noin 90MB. Tällä sivulla olevat hylkykohteen kuvat on poimittu MAS:n vapaaehtoisten kuvaamasta 4k materiaalista. Ne ja kaikki muukin lähdemateriaali sekä tutkimusten tulokset löytyvät yllä annetusta "tutkimusaineisto"-linkistä. Artefaktien kuvat ovat Suomen Merimuseon kokoelmista tai Museoviraston Finna-tietokannasta, samoin kuin artefaktien kuvaukset.

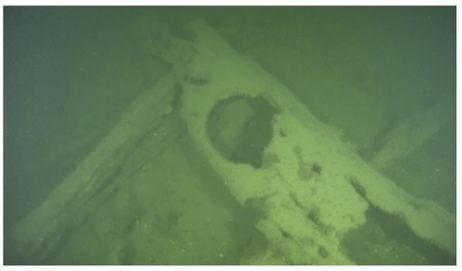
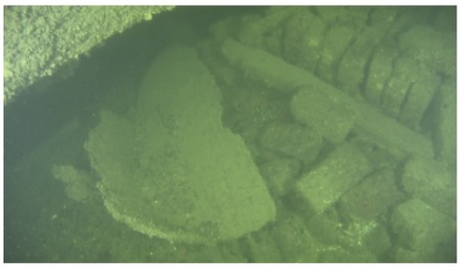
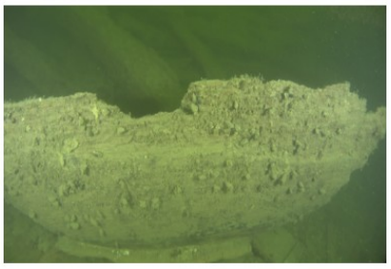
Keulavannas styyrpuurin puolelta etuviistosta	Keulavannas paapuurin puolelta etuviistosta	Keulan klyyssilankun jäänteet

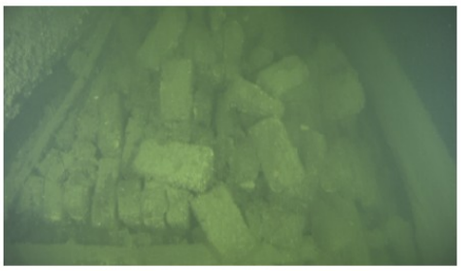
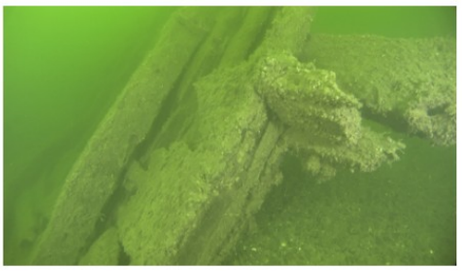
"Kylpytynnyri" 07/2021 kansipalkin alla, aivan lieden vieressä.	"Kylpytynnyrin" pohja ulkopuolelta 07/2022	"Kylpytynnyrin" pohja sisäpuolelta 07/2022 ja irronneita tynnyrilautoja

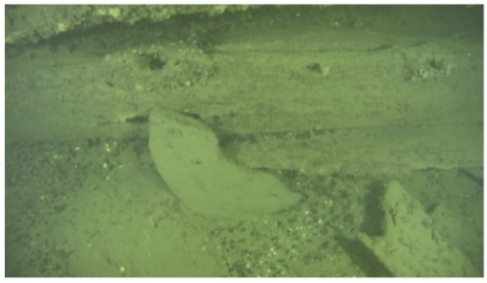
Liesi paapuurista katsottuna	Selkein tykkiaukko paapuurin puolella	Lähikuva tykkiaukon karmista
