### John Clue (Kirkkonummi) MVID#2382

Hylyn on ollut tammesta tehty tasasaumainen, kaksimastoinen ja kannellinen alus, jossa on sinkkikuparipellit us ulkopohjassa eli se lienee ollut valamerikyyttöön tarkoitettu. Hylystä löytyy kaksi amiralteettiankkuria ja ankuriKetjuja. Hylyn perän puolella on mahdollisesti ollut kappysi lämmönjakoputkistoinen. Aluksessa on aiemmin havaittu jäänteitä viljälästästä. Arkistolähteiden perusteella vaikuttaa selvältä, että kyseessä on 1872 uponnut englantilainen priki John Clue.

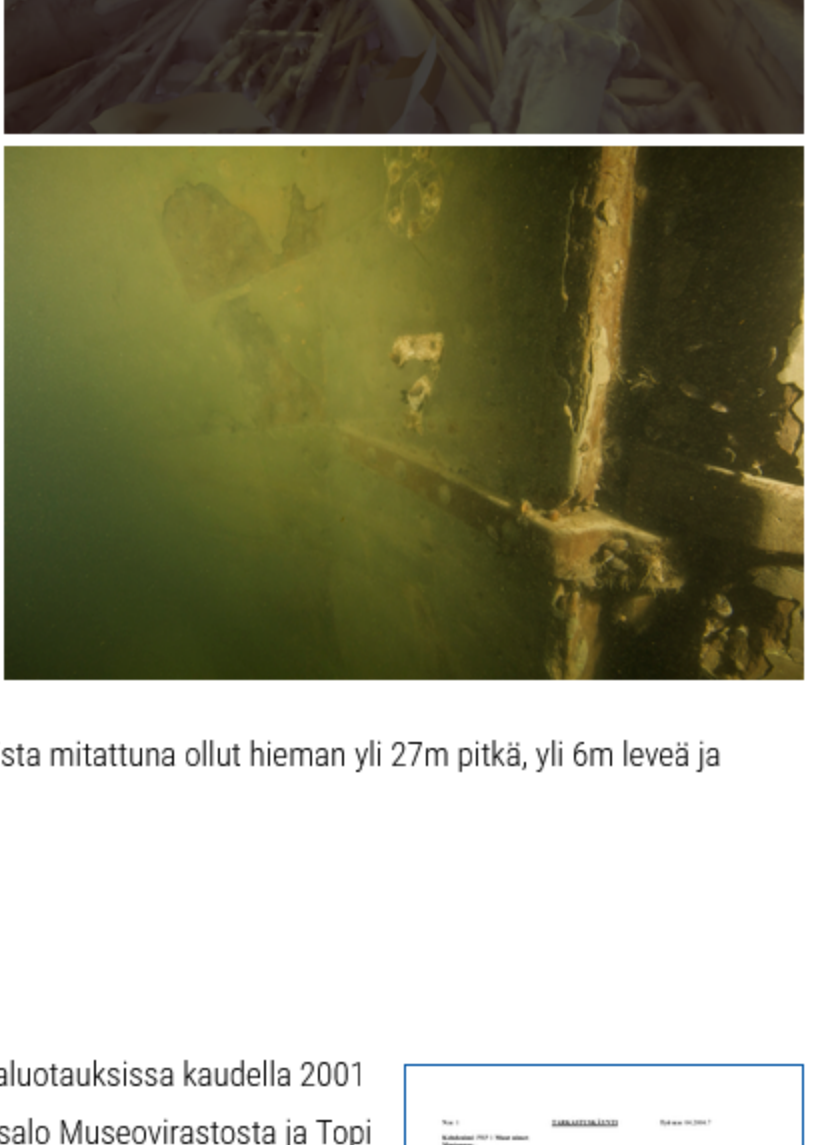
Hylyk makaa pohjalla rungottaan muuten lähes ehjänä, mutta peräpöli on romahtanut pohjalle, jossa se makaa kahdessa osassa. Aluksen sisäosat ovat tuhoutuneet pahoin. Kanntta ei ole jäljellä kuin aivan keulassa ankkuripölin ympärillä. Samoin kansipalkkeja on säilynyt vain hylyn peräosassa. Aluksen takilan jäänteet ovat hylyssä ja sen lähitöillä. Keulapuomi on poikki keulavanteen kohdalta ja makaa pohjalla useammassa osassa heti keulan ulkopuolella. Fokkamasto on niin ikään poikki noin metrin verran kansitason yläpuolelta ja makaa pitkittäin hylyn päällä märsysängön kärjen nojattessa styrypuurin laitahan. Ilmeisesti saman maston prammitanko makaa pohjalla samalla kohtaa. Aluksen isomasto vaikutti irronneen mastonkengästä ja keikahtaneen maston tyvi tyvispään styrypuurin kyljen päälle niin, että alamasto yletty 6-7m korkeuteen kansitasosta. Hylyssä ei ole viittaitä kolmesta mastosta, vaan hylyssä olevat muut pyöröpuut vaikuttavat isomaston märsy- ja prammitangoilta sekä raakapuilta. Aluksen sinkkikuparipölytyy on hyvässä kunnossa - jopa syvyysmerkinnät erottuvat peräntaasta. Peräsin on niin ikään paikallaan ja se on kiinnitetty ilmeisesti pronssisin saranoin. Vanhemmissa kuvissa myös lähes ehjä ruori on peräsimen päällä aksleleinen, mutta se on sittemmin pudonnut pohjalle. Keulakannella on ns. poskille nostettu ankkuripeli, jossa on vielä ankkuriketjuakin jäljellä. Styrypuurin puolen ankkuri on kannella ankkuripölin vieressä, Paapuurin puoleinen ankkuri on pohjassa aivan keulan vieressä. Molemmat ankurit ovat ns. amiralteettiankkureita, joissa on rautainen 90-asteen kulman muodostava tukki. Keskilavasta peränpään, heti ensimmäisen säilyneen kansipalkin takana, on jonkinlaista kappysia muistuttava krustoitunut kelo, jonka ympärillä on useita metallisilta savukaasuputkilta vaikuttavia esineitä. Hylyk on 3D-mallista mitattuna ollut hieman yli 27m pitkä, yli 6m leveä ja syvyysmerkintojen mukaan se on uinut ainakin yli 12 jalan syvyydessä.
