**Lerharun (Raasepori) MVID#2674**

Irrallinen kokoelma havupuisia hylyn osia hiekkapohjalla ja ilmeisesti pääosin hiekkarinteen sisään hautautunut "ruotohylky".

Sijainti (WGS84) ja viimeisen tarkastuksen päiväys: Lat: 59° 49.5934' N, Lon: 23° 36.8178' E // 2. huhtikuuta 2024

Syvyys & pituus & suunta: noin 16-19m, noin 20m, "jätössuunta" noin 30°/210°

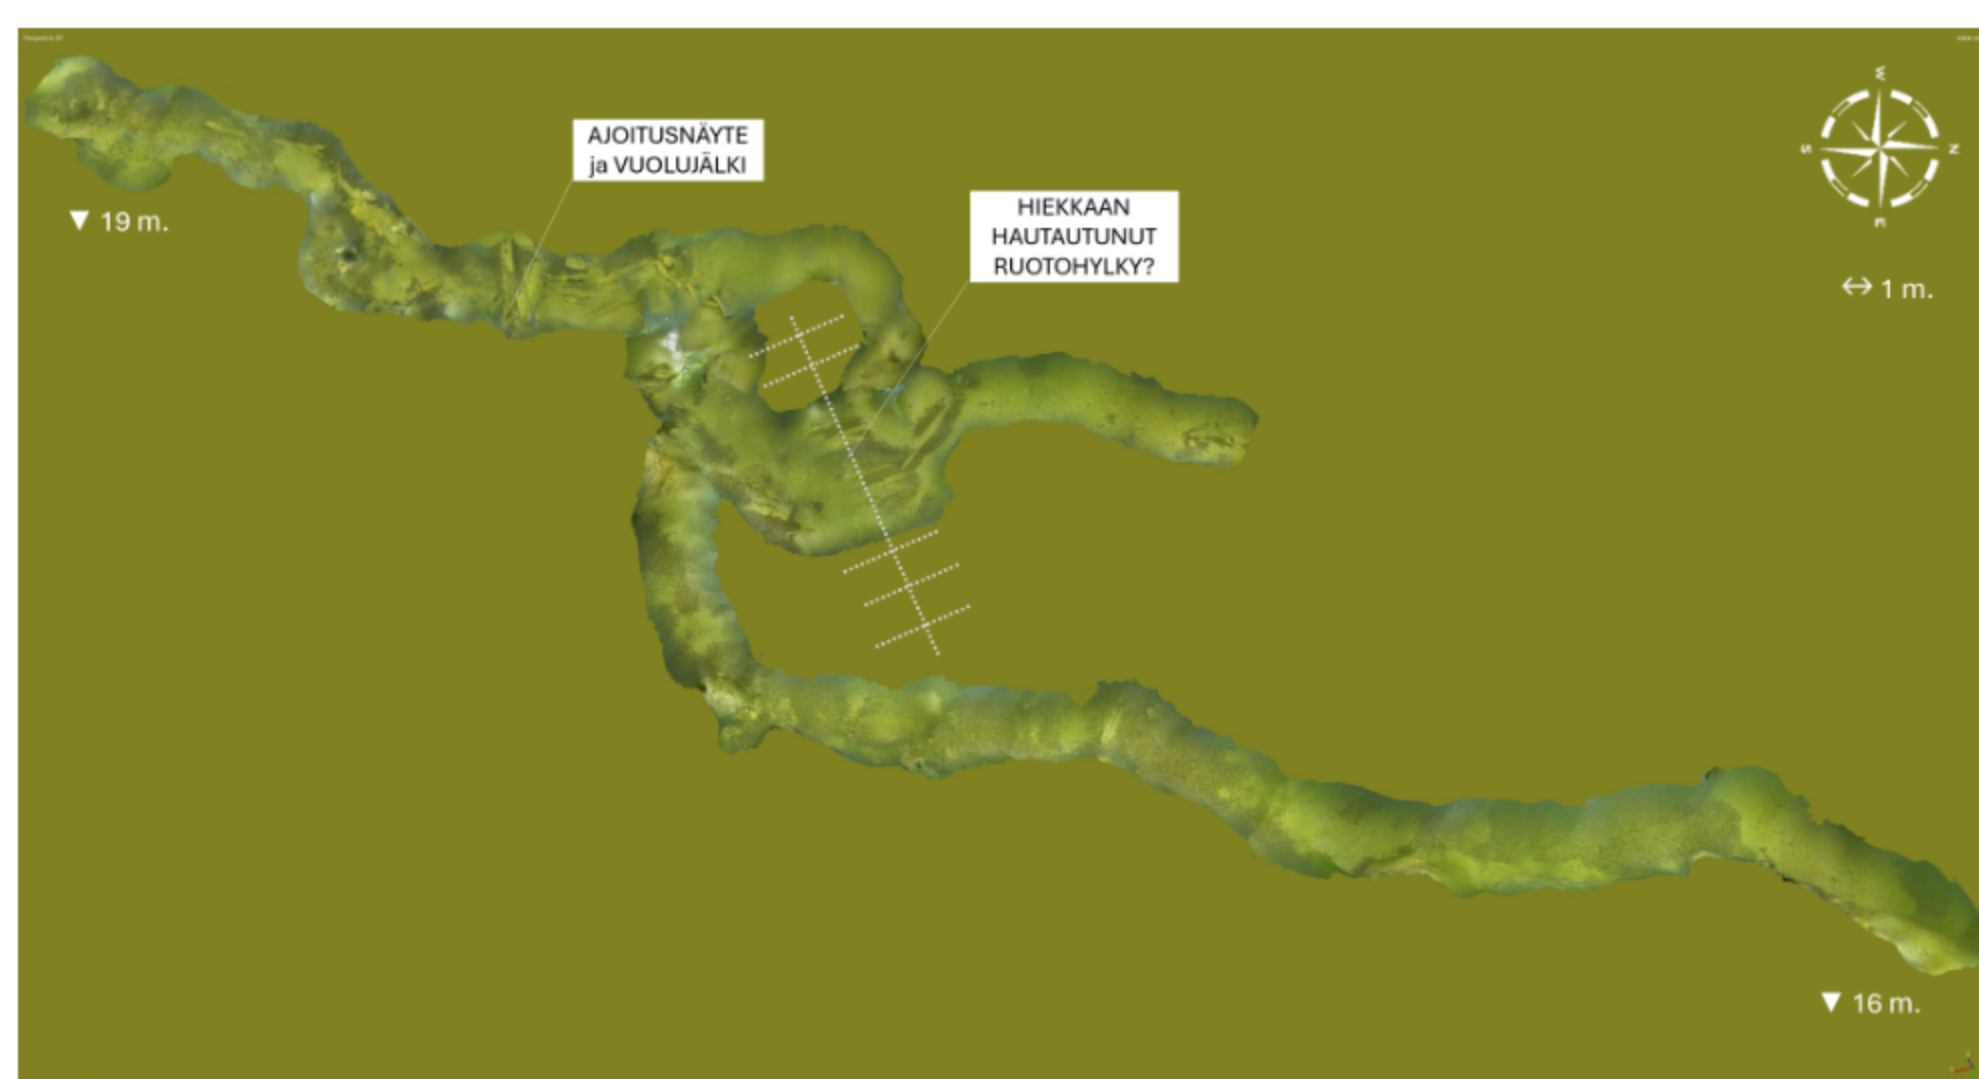
Kuva hyllyn alustavasta 3D-mallista (inventointipolku)

Pohjan syvyys hyllyllä on noin 17-19 m. Hylkyalue on ainakin 20 metriä pitkä ja lähes pohjois-koillis/etelä-lounas suuntainen. Havainnoidut hyllyn osat olivat kaikki Lerharun pohjoispuoleisen matalan länsirinteen juurella, missä kallio tasaantuu hiekkaksi. Ko. hietikko ei ole kuin muutaman metrin leveä itä-länsi-suunnassa, koska sen länsipuolella on lisää kalliota. Hylky vaikuttaa hautautuneen eräänlaiseen hiekan täyttämään, lähes pohjois-eteläsuuntaiseen kanjoniin. Kovasta virtauksesta ja huonosta näkyvyydestä johtuen, inventointialue kattoi vain mainitun hiekkakanjonin noin 40-50 metrin matkalta. Hylkyalue muodostuu pääasiassa hajallaan ja erillään olevista kaaren palasista, kylkilankuista tms. rakenneseista. Hylkyalueen eteläpäässä on isompi rakennesea, joka on orientaation vuoksi nimetty potentiaalisesti keulavantaaksi. Siitä koilliseseen, noin 6-7 m päässä hiekkarinteestä pilkistää kolmen kaaren verran kylkeä, joka vaikuttaa jatkuvan hiekkarinteen sisään. Kaariväli on noin 20-25 cm ja kaaret ovat noin 15-20 cm paksuja. Kaaret vaikuttavat "luonnonvääriltä". Kaaret on kiinnitetty kylkilankuihin tappiiltoiksi, eikä niissä vaikuta olleen garneerausta. Hylkyalueella ei havaittu metallia tai sellaisesta kertova krustia, eikä myöskään lastia/painolastia tai mitään irtoesineitä hyllyn rakenneseien lisäksi. Hyllyn läheltä kerrotaan Teredo Navaliksen nostaneet nahkavuodan joskus 80-luvulla ja luovuttaneen sen sittemmin Mikko Huhtamiehen haltuun.

Kaaria ja kylkilankuja havainnoitaessa sekä kaaren vuolunäytettä otettaessa saa vaikutelman, että kyseessä on ollut ainakin pääosin pehmeistä puulajeista kuten havupuista valmistettu alus. Nähtävissä olevissa kaarissa ei ole havaittavissa porrastuksia, joten on mahdollista, että kyseessä on ollut tasasaumainen alus. Hyllystä on näkyvillä niin vähän rakenneseia, että siitä on vaikea sanoa juurikaan enempiä, mutta kaarien paksuus ei (eikä mikään muukaan) viittaa sota-alukseen. Kolmen kaariparin kohdalla vaikuttaa siltä, että hylky on pääosin hautautunut hiekkarinteeseen, mutta hyllyn tarkempi orientaatio ja hautautumisaste vaatisi järjestelmällistä sondausta. Tulkinta täydentyy kun saamme alustavan, poissulkevan radiohiilijäoituksen toukokuussa 2024.
